橋梁名	路線名	所在地	起点側	緯度	34° 25' 49.00"	
				経度	135° 43' 11.00"	
下茶屋橋 (フリガナ) シモチャヤハシ	名柄44号線	御所市下茶屋229地先				
管理者名	点検実施年月日	路下条件	代替路の有無	自専道or一般道	緊急輸送道路	占用物件(名称)
御所市	2015.1.28	河川(葛城川)	有	一般道		上水道φ150 NTT

橋梁名	路線名	所在地	起点側	緯度	34°28'11"		
				経度	135°42'41"		
兄川1号橋 (フリガナ)アニガワイチゴウキョウ		大正140号線	御所市小林7-8				
管理者名	点検実施年月日	路下条件	代替路の有無	自専道or一般道	緊急輸送道路	占用物件(名称)	
御所市	2017.10.4	河川(兄川)	有	一般道	その他	無

橋梁名	路線名	所在地	起点側	緯度	34°28'06"		
				経度	135°44'37"		
西原橋 (フリガナ)ニシハラバシ		元町蛇穴線	御所市東辻116-2				
管理者名	点検実施年月日	路下条件	代替路の有無	自専道or一般道	緊急輸送道路	占用物件(名称)	
御所市	2017.9.20	河川(葛城川)	有	一般道	その他	無

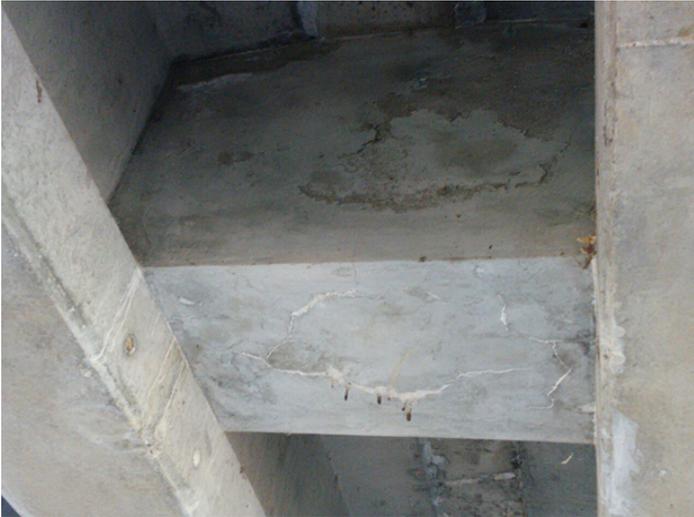
<p>写真1,横桁02</p>	<p>上部構造(床版)【判定区分: Ⅲ】</p>

点検者	(株)阪神コンサルタンツ		点検責任者	村上 恭一
点検時に記録				措置後に記録		
部材名	判定区分 (I~IV)	変状の種類 (II以上の場合に記載)	備考(写真番号、 位置等が分かる ように記載)	措置後の 判定区分	変状の種類	措置及び判定 実施年月日
上部構造	主桁	I				
	横桁	II	漏水・遊離石灰	写真1,横桁02		
	床版	III	漏水・遊離石灰	写真2,床版03		
下部構造	II	ひびわれ	写真3,下部工01			
支承部	I					
その他	I

<p>上部構造(横桁)【判定区分: Ⅱ】</p>

点検時に記録		措置後に記録	
(判定区分)	(所見等)	(再判定区分)	(再判定実施年月日)
III	遊離石灰に錆汁の混入がみられ、早期の橋面防水構築が必要。ひび割れ補修、断面修復(特に横桁)の実施も望まれる。

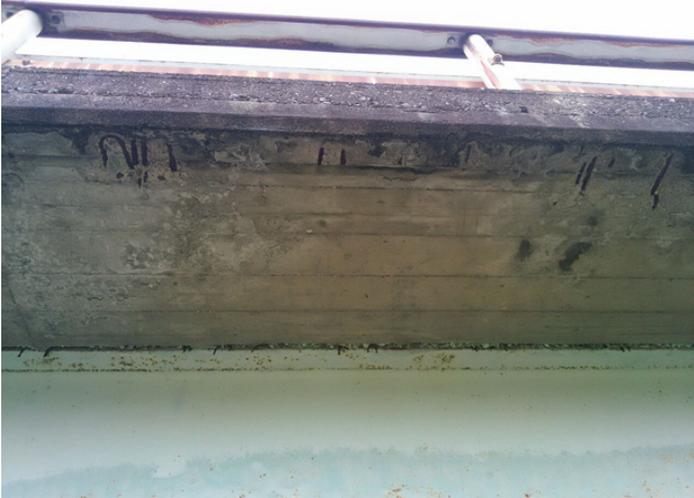
<p style="text-align: right;">写真1,床版03</p>	<p style="text-align: center;">下部構造【判定区分: Ⅱ】</p>

点検者		(株)阪神コンサルタンツ		点検責任者		村上 恭一	
点検時に記録				措置後に記録			
部材名	判定区分 (I~IV)	変状の種類 (II以上の場合に記載)	備考(写真番号、 位置等が分かる ように記載)	措置後の 判定区分	変状の種類	措置及び判定 実施年月日	
上部構造	主桁	I					
	横桁	I					
	床版	III	鉄筋露出	写真1,床版03			
下部構造	II	鉄筋露出	写真2,下部工01				
支承部	I						
その他	II	路面の凹凸	写真3,路面01

点検時に記録		措置後に記録	
(判定区分)	(所見等)	(再判定区分)	(再判定実施年月日)
III	広範囲に鉄筋露出がみられる。早期の断面修復が必要。橋面防水層の構築、塗装塗替えも望まれる。

<p style="text-align: center;">上部構造(床版)【判定区分: Ⅲ】</p>
