# 御所流れ 〈2〉

## ふるさと御所 歴史探訪

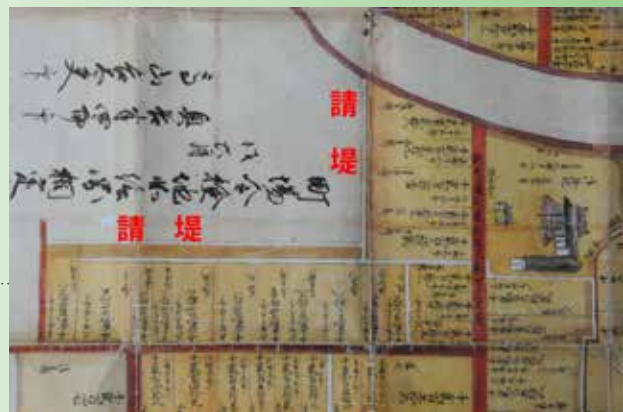
写真1

の東側だったようです。そこで、堤防が切れても住宅地に水が入らないように東御所には「請堤」というものが設けられていました。検地絵図のその部分を写真1に示します。水に浸かった田畑は、年貢を免除し、正常に戻っても「起返」として、しばらくは年貢を減額していたのです。これが、当時の洪水に対する対応です。

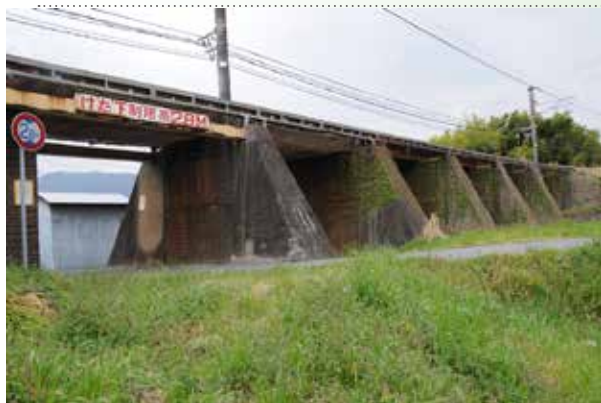
写真2

として開通しました。葛城川の鉄橋の東に写真2に示す「ろくすっぱ」といわれる構造物があります。これは「6スパン（間隔）」が変化したものと考えられます。堤防が切れたとき、それまでと異なり、鉄道の左右のどちらか一方が被害を受けるのは不公平であるとして設けられたと聞いています。当時の洪水に対する考えを示す興味ある遺産だと思われます。
