(1) 歩行環境整備の実現化について

前ページで示した各箇所について実際に整備を行う際の留意点等について整理し整備方法について提案する。

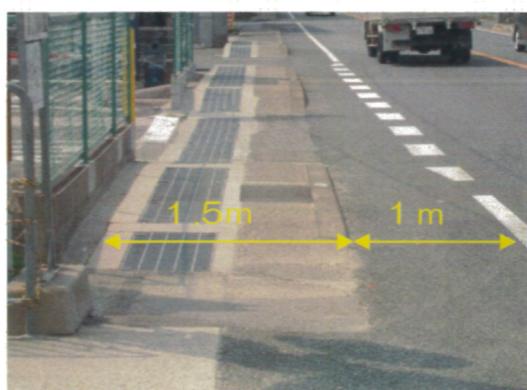
車道において、路肩幅員が現在 $W=1\text{ m}$ となっている（写真※1）が、この位置（バス停）より北側においては、すでにセミフラット化されており、路肩も $W=0.5\text{ m}$ となっている（写真※2）ため、同様に、歩道幅員を 0.5 m 広げて $W=2.0\text{ m}$ （道路構造令：最小歩道幅員）として路肩を $W=0.5\text{ m}$ に改築する。

さらに、マウンドアップ歩道と乗り入れ部の縦断的な波打ち状態を解消しセミフラット化を行う。（バス停より北側と同様に整備可能と考える。）

開水路部については、グレーチング蓋が波打ってかかっている状況であるが、これについても、バス停北側と同様に、一定間隔でグレーチング蓋をかける形式に整備を行う。なお、グレーチング蓋については、滑り止めを考慮し、目の細かいもの（幅 1 cm 以下）を使用する。また、開水路の暗渠化についても検討を行う。

車両乗り入れ部（出入口）については、歩道部と車道部の段差を $t=5\text{ cm}$ とする。

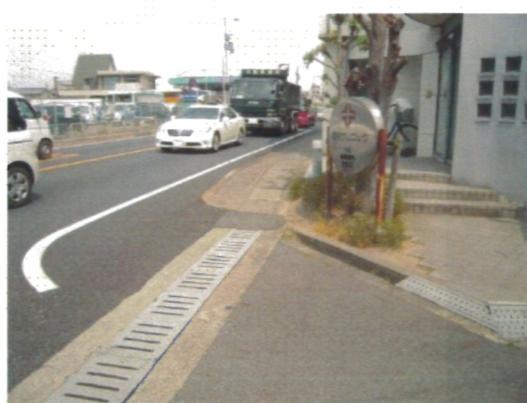
車道において、路肩幅員は①と同様に $W=0.5\text{ m}$ とするが、歩道部については、現在のマウンドアップ型において民有地の出入口が整備（写真※3）されているため、縦断的な処理において5%以内の勾配処理を行い場合によっては、特殊縁石などを使用しマウンドアップ型で検討を行う。なお、歩道部については、現状 $W=1.4\text{ m}$ 程度であり（写真※4）、路肩を $W=0.5\text{ m}$ としても $W=2.0\text{ m}$ を確保することは難しい。（ $W=1.9\text{ m}$ 程度）

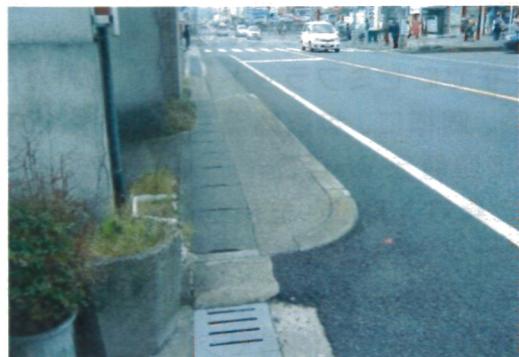
写真※5

部分的に民有地側が歩道より下がった状態であるが（写真※5）車道との高差も少ないのでセミフラット化として改築を行う。路肩も①と同様に $W=0.5m$ とする。

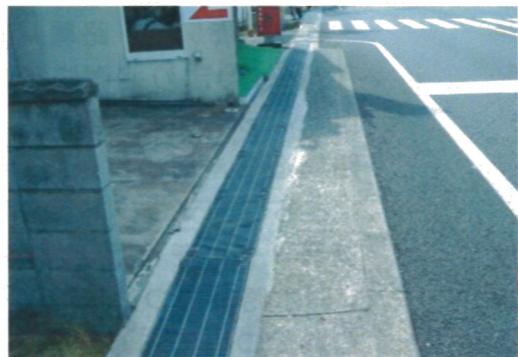
写真※6

なお、開水路のグレーチング蓋（写真※6）についても①と同様の整備を行う。

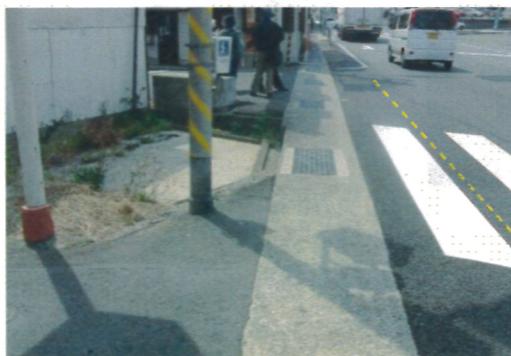
写真※7

横断歩道にかかる雨水マス蓋も開水路と同様に取り替える。

また、前後の歩道幅員の拡幅整備同様に整備を行うことにより、若干の溜まり部分は確保される（写真※7）。

民有地側にある段差については、フェンス・転落防止柵などの設置を行い歩行者の安全確保を行う。

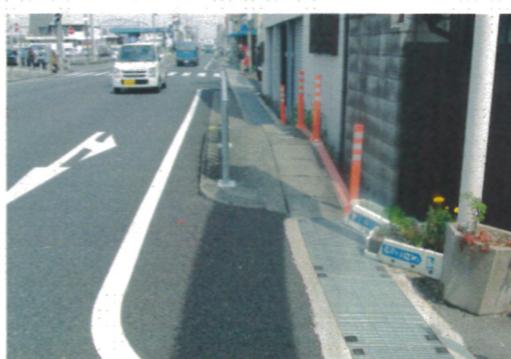
写真※8

歩道が急激に盛り上がり縦断勾配がきつくなっているが（写真※8）、前後の開水路の状況をみると①と同様の整備を行うことは可能と考えられる。

車道路肩については、現状で $W=0.5m$ 程度となっているため、これ以上の歩道部拡幅は難しいと考えられる。

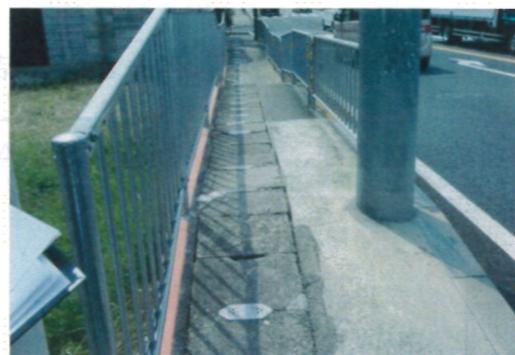
写真※9

歩道が急激に盛り上がり縦断勾配がきつくなってしまっており、開水路の蓋は古いものとなっているが（写真※9）、⑤同様に前後の開水路の状況をみると①と同様の整備を行うことは可能と考えられる。

車道路肩については、⑤同様に現状で $W=0.5m$ 程度となっているため、これ以上の歩道部拡幅は難しいと考えられる。

また、現況では、視覚障害者ブロックが設置されていないが、端部については設置の検討を行う。
