奈良県御所市 史跡宮山古墳・史跡巨勢山古墳群 保存活用計画

史跡宮山古墳・史跡巨勢山古墳群  
保存活用計画

令和4年（2022年）3月  
御所市教育委員会

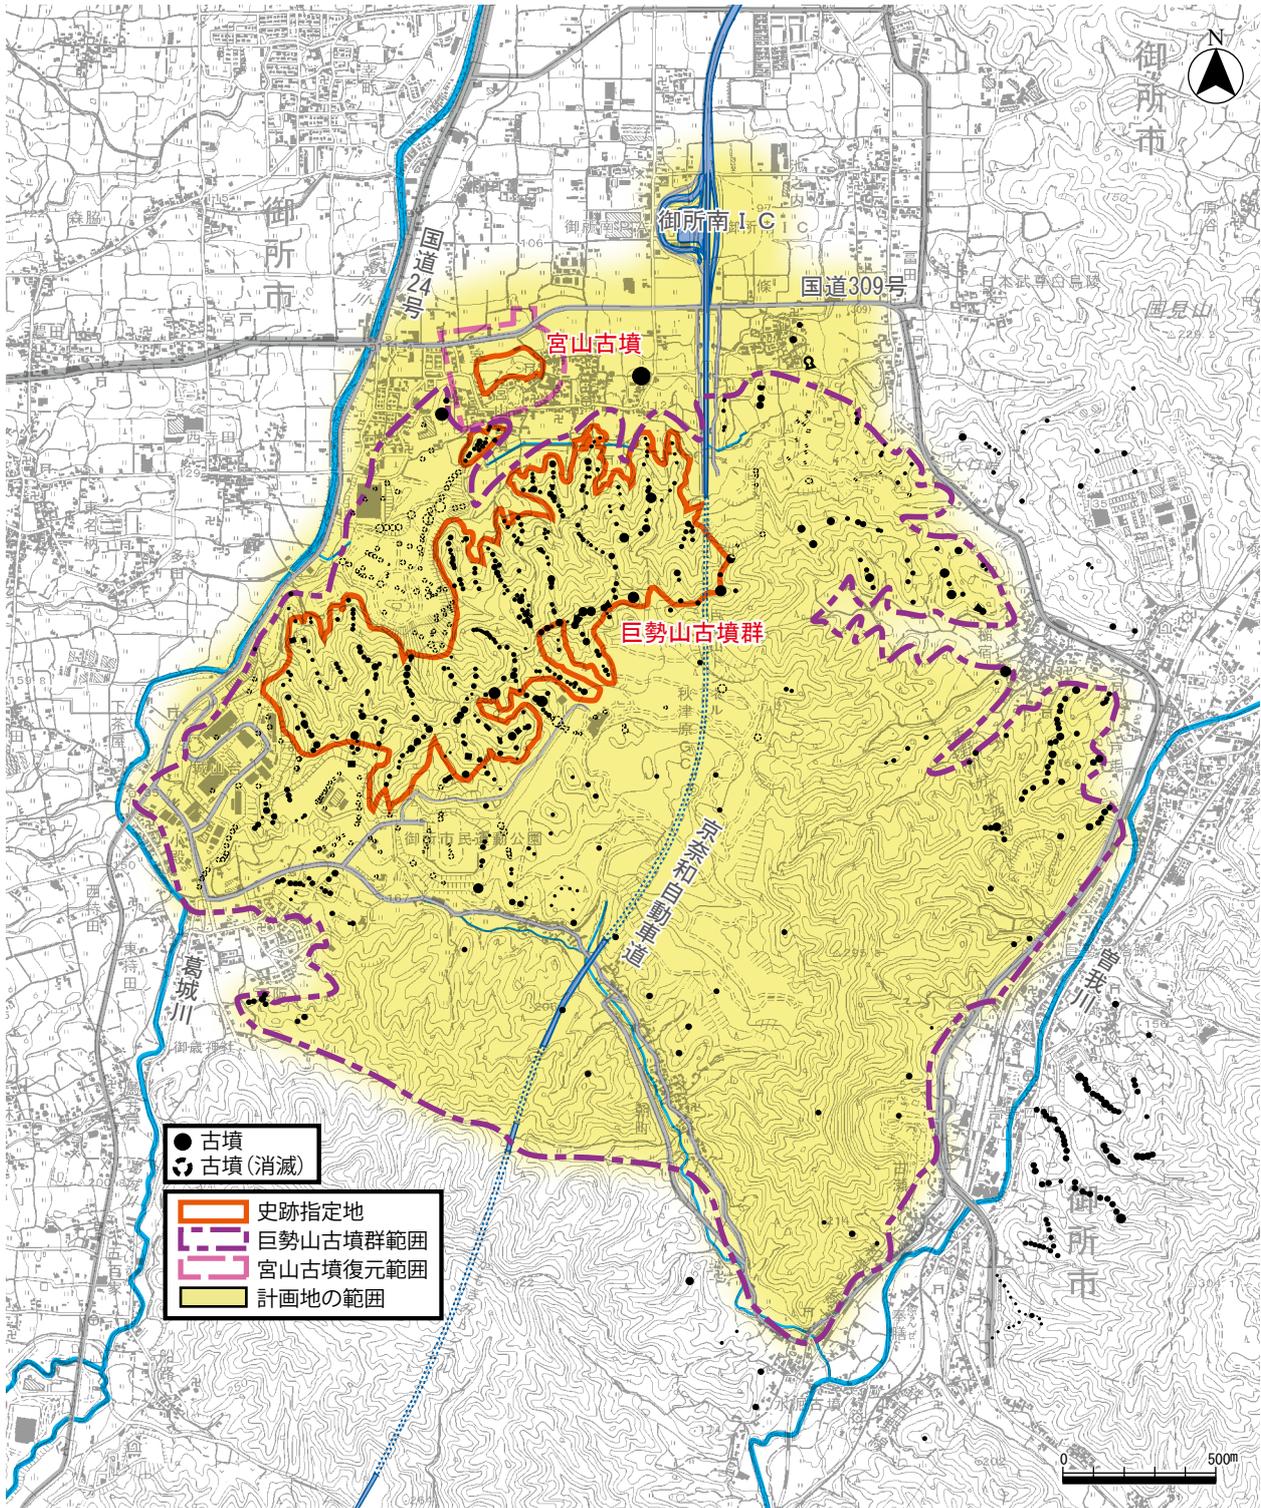
図1-1 計画地の範囲

によって形成された巨勢谷地域の小型群集墳や大型横穴式石室をもつ首長墳群との関係については、発掘調査事例の少なさも相まって歴史的評価が定まっていない部分も少なくない。そのため、本計画の対象範囲としては、現段階で大型群集墳として捉えている巨勢山古墳群全体を含み込むこととし、今後の調査・研究の進展を見ながら適宜改めていくこととする（図1-1）。また、両史跡の活用を考えるにあたっては、北・西に隣接する国道や近接する京奈和自動車道御所南IC・PAについても検討の対象となるため、それらについても本計画の対象範囲に含むこととする。

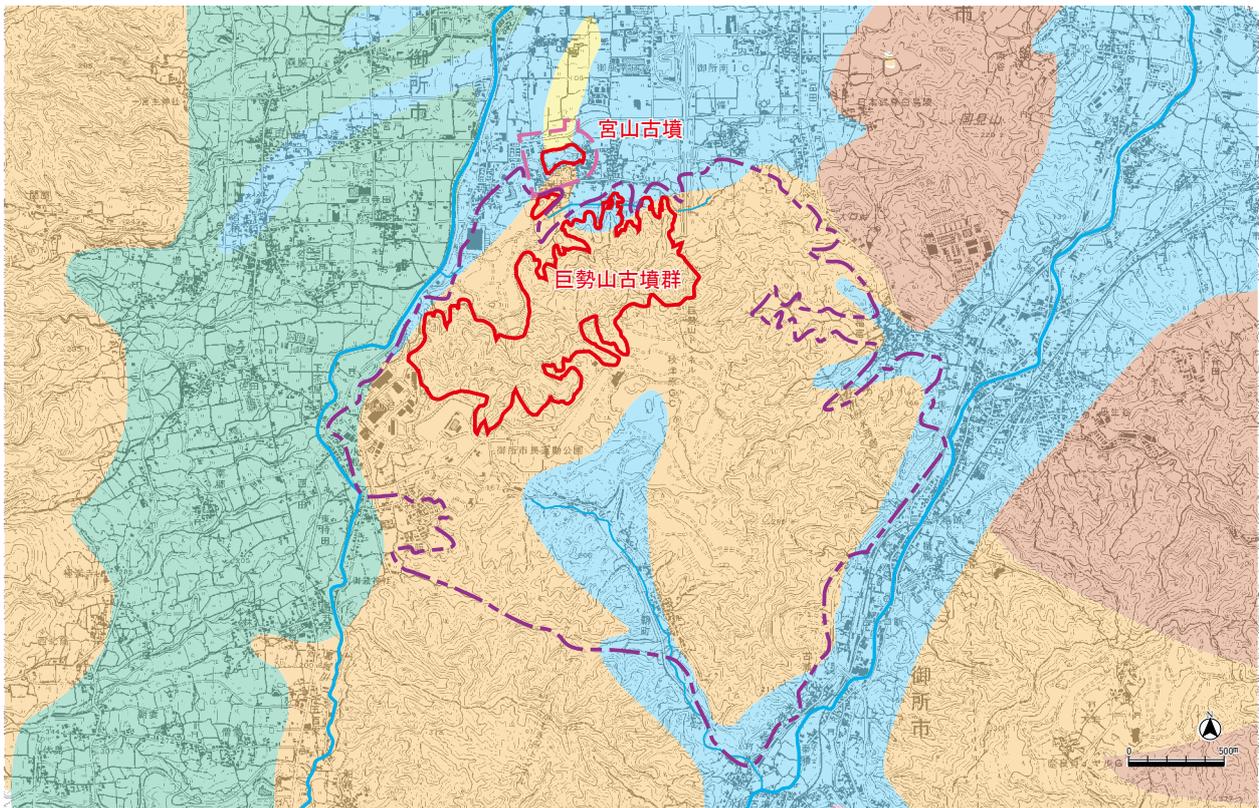
図 2-3 史跡周辺の地質

**史跡地の地形・地質** 宮山古墳・巨勢山古墳群は、御所市のほぼ中央に位置する。巨勢山古墳群が築かれた巨勢山丘陵は、標高150～300 m程の丘陵で、急傾斜で起伏の激しい尾根筋に数多くの古墳が築造されている。丘陵の地質は、その大半が中生代白亜紀の領家帯に含まれる花崗岩層からなり、丘陵北部に広がる平野は沖積層からなっている（図2-3）。この基盤となる花崗岩層は、全体に風化が進んでいるため真砂土化が顕著である。この真砂土が「御所土」として知ら

れており、水はけが良く締りがいいことから、古くから採掘が盛んに行われている。巨勢山古墳群の周辺は、現在も採土・採石が行われ、過去に消失した古墳も多い。十分な調査は行われていないが、宮山古墳も巨勢山丘陵の先端部を利用して造られているものと考えられており、西から伸びる丘尾を切断し盛土を行っているものと考えられる。

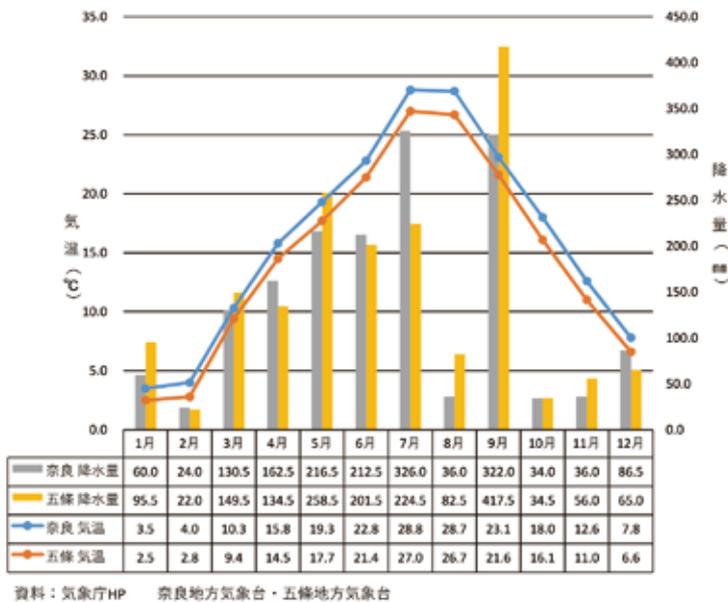
図 2-4 奈良と五條の気温と降水量 (令和 2 年)

**御所市の気候** 概して温暖で、市域の大半を占める盆地部は、海洋から隔たり、気温の差がやや大きく、降水量も割合少ない内陸型気候となっている (図 2-4)。金剛山地のみは標高が高いため、盆地部に比べ気温は低く、降水量は多くなっている。

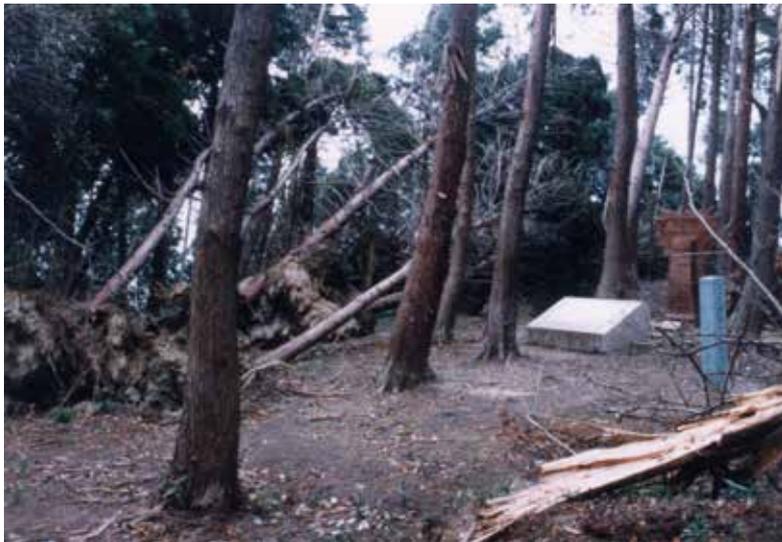
写真2-1 宮山古墳後円部 台風被害状況(平成10年)

**自然災害の履歴** 宮山古墳・巨勢山古墳群周辺における自然災害としては、平成 10 年 (1998) に近畿地方一円を襲った台風 7 号による被害が特筆される。台風 7 号は、奈良で西の風  $37.6\text{m/s}$  の最大瞬間風速 (22 日 15 時 23 分) を記録するなど、強風による災害を多くもたらした。宮山古墳では、墳丘上

宮山古墳は、我が国の文化財保護行政において史跡を対象にした初めての法である史蹟名勝天然紀念物保存法のもと、大正11年（1921）に最初に指定された史跡のうちの1つである。古くには盗掘や乱掘の被害にあうこともあったものの、平成10年（1998）に襲来した台風7号によって、墳丘上の樹木200本以上が根こそぎ倒れるという自然災害があったことを除くと、近年は大きな損傷を受けることもなく、その姿を保ち続けている。

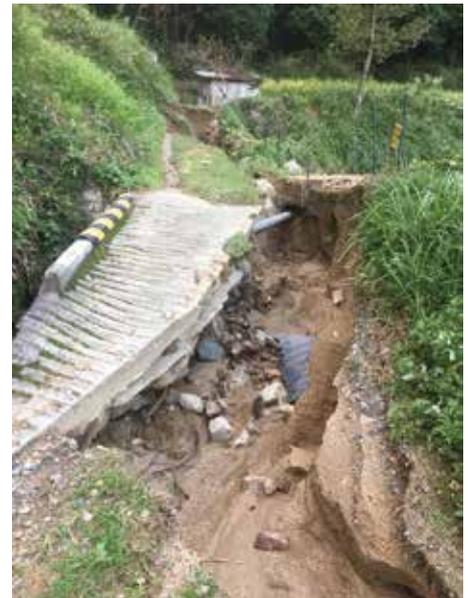
写真2-2 巨勢山古墳群裾部 被害状況(平成29年)

巨勢山古墳群において顕著な被害が確認されたのは、平成29年(2017)の台風21号が挙げられ、一週間ほど続いた長雨の最後に大型台風が直撃するという不幸が重なり、古墳群の各所で大規模な土砂崩れが生じた(写真2-2)。この土砂崩れにおいて直接的に群内の古墳が損傷したわけではなかったが、大量の土砂が古墳群北側に隣接する耕作地や集落に流れ込み、多くの被害をもたらした。

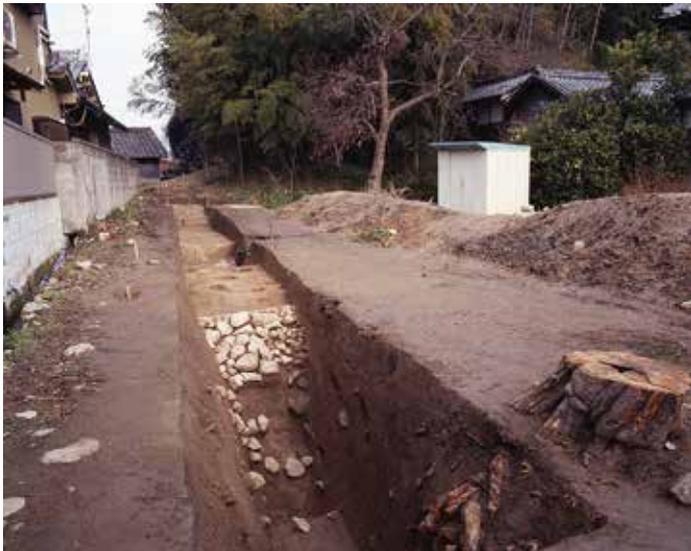
写真3-2 前方部南辺の葺石(第11次調査)  
(奈良県立橿原考古学研究所提供)

墳端の確認は、11・12 次調査で検出した前方部端の成果に限られ（写真 3-2）、以下に述べる構造や規模については、基本的に測量図や周辺地形の観察に基づく。宮山古墳は三段築成さんだんちくせいの前方後円墳で、墳丘南側及び西側の 1 段目については、民家などによって大きく削平を受けている。規模は、墳丘長

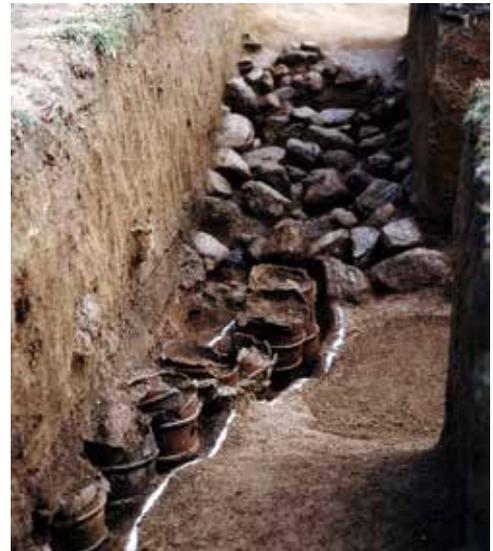
写真3-3 前方部北側造出の埴輪列と葺石  
(第8次調査)

238 m、後円部径 148 m、高さ 25 m、前方部幅 164 m、高さ 22 m、くびれ部幅 107 m を測る。前方部の南北側面には、一辺 50 m 弱の方形の造出<sup>つくりだし</sup>が取り付いていると考えられ(石部ほか 1982、木許 1996)、北側の造出では、平成 7 年(1995)・9 年(1997)の範囲確認調査で、段築平坦面に設置された埴輪列や斜面の葺石を検出し、造出のうち北西部の形状を確定する成果となった(写真 3-3、木許編 1996)。北側くびれ部には、等高線の膨らみから一般的な造出も存在するとみられるが、南側くびれ部については削平のため、造出の存在は不明と言わざるを得ない。

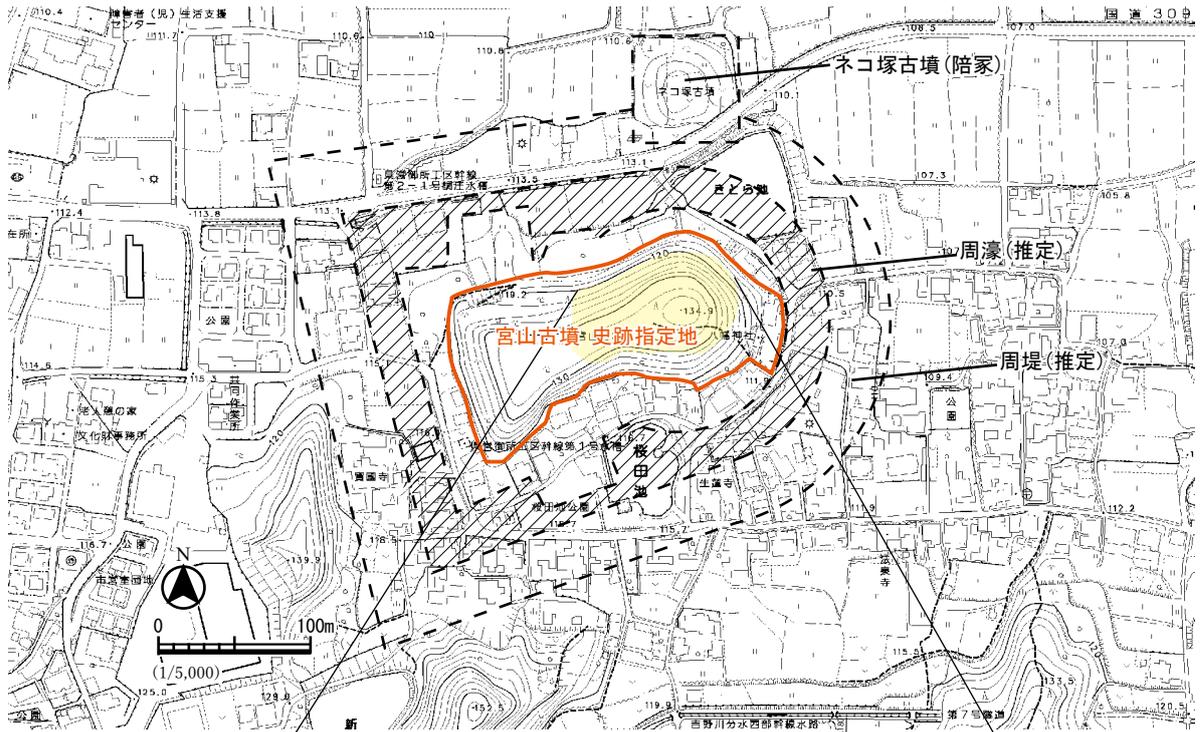
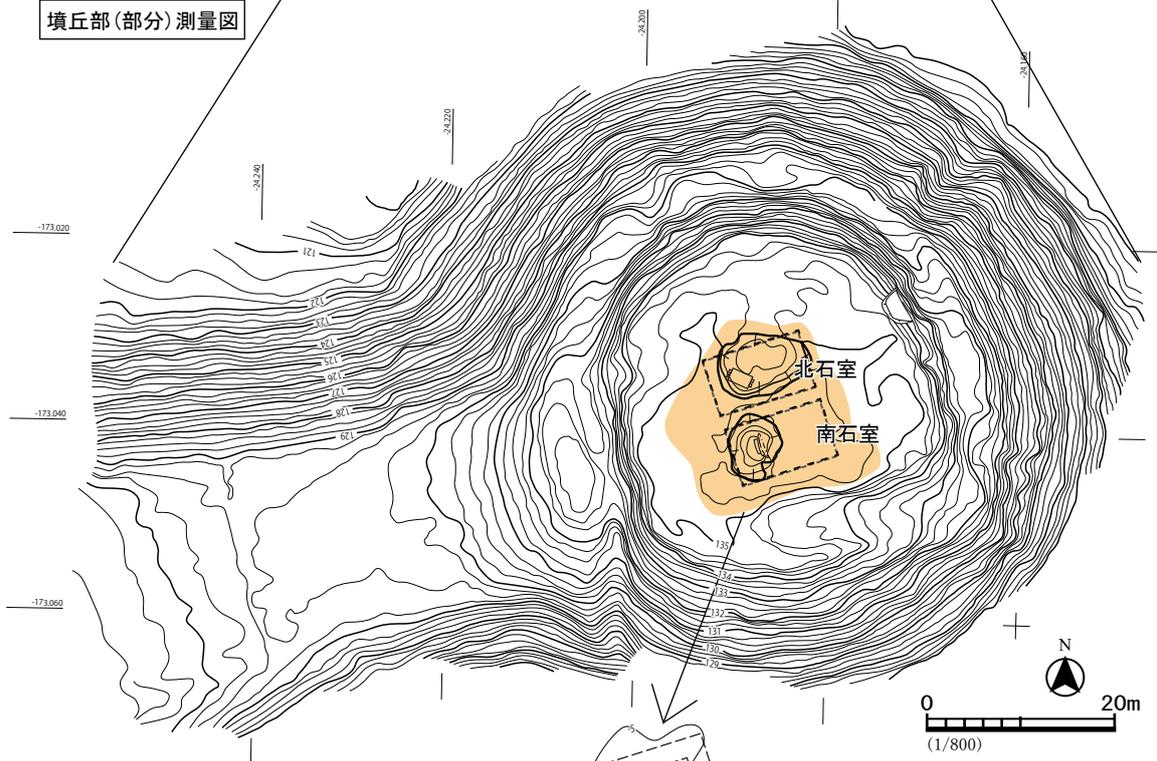
図3-6 宮山古墳 後円部埋葬施設の位置と埴輪列配置状況図

後円部頂には、墳丘中軸線を挟んで 2 基の竪穴式石室が存在する。南石室が発掘調査され、凝灰岩<sup>ぎょうかいがん</sup>の切石<sup>きりいし</sup>で造られた石室天井石の上面は良質な粘土で被覆されていた。石室は、西壁を中心に盗掘による破壊の影響を受けているが、結晶片岩<sup>けっしょうへんがん</sup>を垂直に小口積みしたも

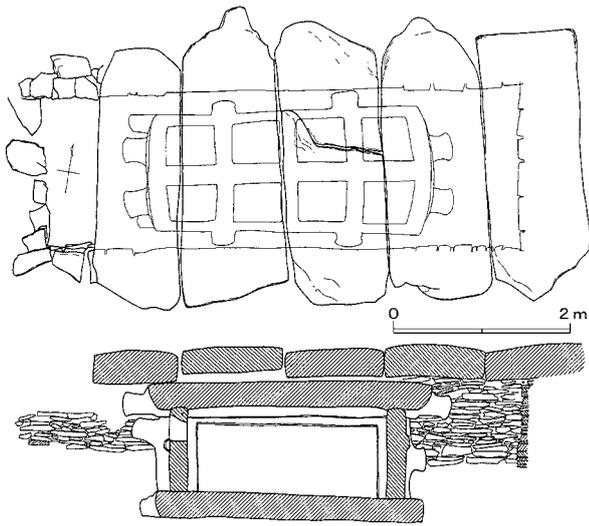
図3-7 宮山古墳 竪穴式石室と長持形石棺

ので、全長は5.51 m、幅は東部で1.88 m、西部で1.71 m、高さは残存する東部で1.06 mである（図3-7、写真3-4）。

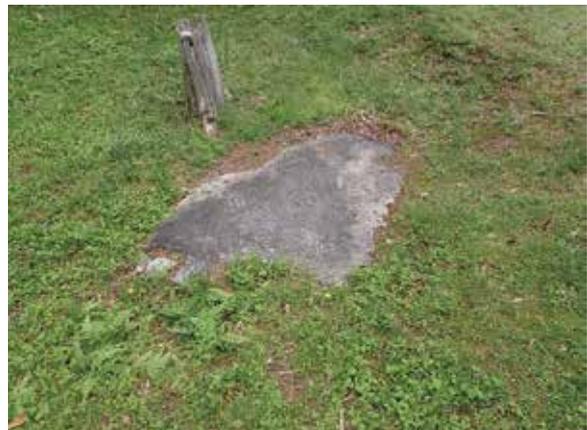
写真3-5 宮山古墳 北石室の露出した天井石

北石室は発掘調査が行われていないが、古くから縄掛突起をもつ石室天井石が露出している状況が伝えられている（写真3-5）。その天井石は原位置を保っていないため、既に盗掘を受けている可能性が高い。先述のとおり、平成10年（1998）に襲来した台風7号によって、宮山古墳では200本あまりのヒノキの植林が被害を受けた。起こされた根には墳丘盛土がそのまま抱え込まれ、多くの遺物が出土したが、北石室の周囲では竜山石の存在が判明し、南石室同様に長持形石棺が採用されていることが確実視されるに至った。

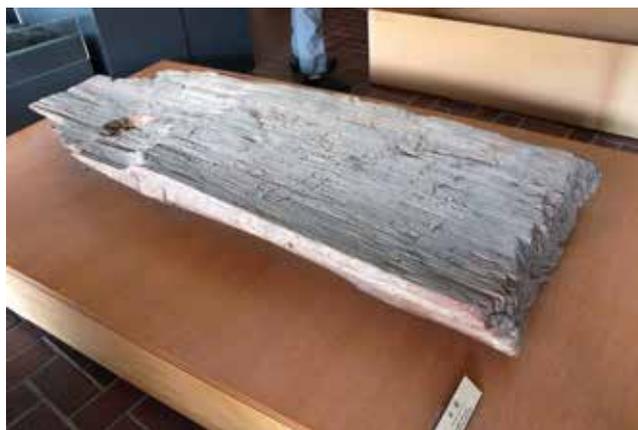
写真3-6 宮山古墳 前方部出土木棺片  
(奈良県立橿原考古学研究所附属博物館提供)

りて木棺の一部と思われるコウヤマキの板が掘り出されている（写真3-6）。その板は墳丘主軸に平行して置かれ、両脇に鉄製刀剣類が存在したようで、明治の開墾で出土した木片との関係は明らかでないものの、前方部埋葬の一端を示す重要な知見といえる。

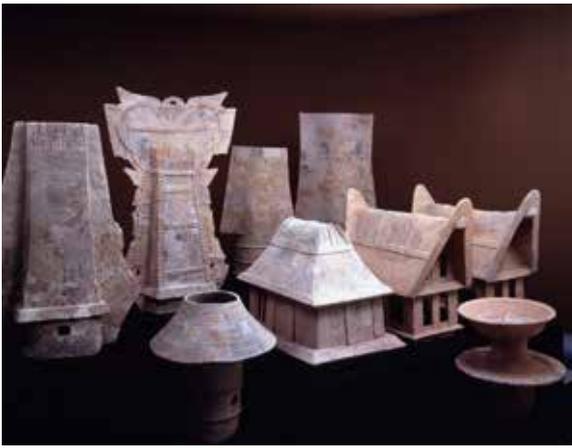
写真3-7 宮山古墳 南石室の形象埴輪  
(奈良県立橿原考古学研究所附属博物館提供)

後円部埋葬施設の各々周囲には、方形に廻る埴輪列が検出されており、南石室の方形埴輪列のさらに南外側では倉庫や母屋などの家形埴輪が5個体出土した。方形埴輪列の中には盾（盾持人）、韃、草摺・革綴短甲形埴輪などの形象埴輪が含まれ、いずれも正面を外側に向けており、侵入者を威圧するかのようである（図3-9、写真3-7）。

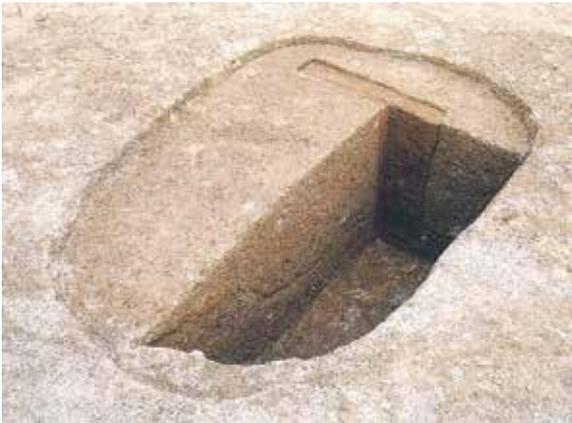
写真3-9 極楽寺ヒビキ遺跡の板柱痕跡  
(奈良県立橿原考古学研究所提供)

この埴輪列の状況は中期の大前方後円墳の典型例として広く知られている。また、再整理によって南石室直上には大型家形埴輪がおかれていたことが判明した（写真3-8、千賀1995）。この大型家形埴輪の柱は板状であるが、御所市極楽寺ヒビキ遺跡で検出された身舎も板状の柱を採用していたことが判明し、その共通性が注目される（写真3-9、北中編2007）。宮山古墳の大型家形埴輪の板状柱には直弧文が施されており、お互いのイメージを補完するものとなっている。

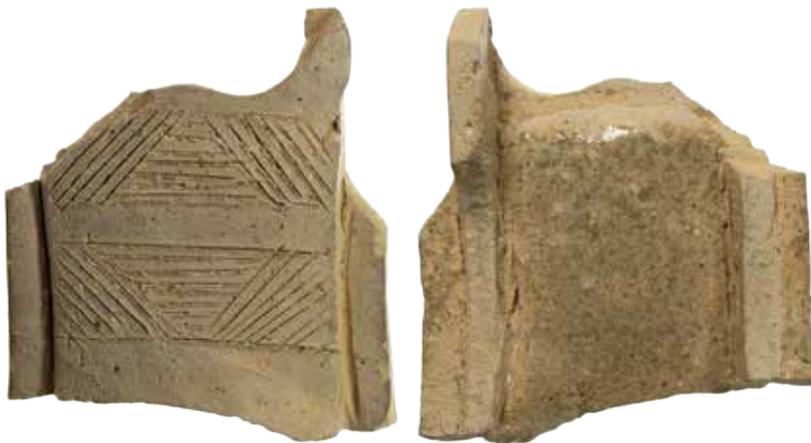
写真3-10 宮山古墳 北石室付近出土船形陶質土器  
(左：表、中央：裏、右：参考例、慶尚南道馬山市縣洞遺跡出土品)

石棺の存在が知られたほか、<sup>りよくしよくぎょうかいがん</sup>緑色凝灰岩原石や<sup>とうしつどき</sup>陶質土器の出土が注目される。とりわけ<sup>ふながた</sup>船形陶質土器(写真3-10)の出土は特筆され、後述する被葬者像を彷彿させるものとなっている。

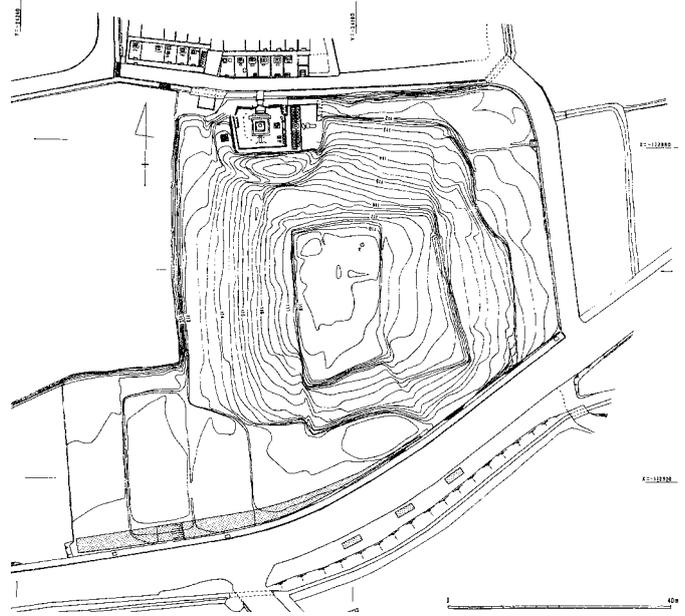
図 3 - 10 ネコ塚古墳墳丘測量図

宮山古墳の北側周堤には、一辺 70 m 前後の方墳で、陪冢と考えられるネコ塚古墳が接している（図 3 - 10）。明治年間に大規模な盗掘にあったようで（梅原 1922）、墳頂部に結晶片岩が散乱する様子から、埋葬施設に竪穴式石室を採用しているものと考えられる。墳頂を中心に採集された遺物には、鉄製刀剣類のほか、鉄鏃、衝角付冑に伴う<sup>さんびてつ</sup>三尾鉄、三角板革綴短甲、頸甲などの破片がある（藤田編 1985）。

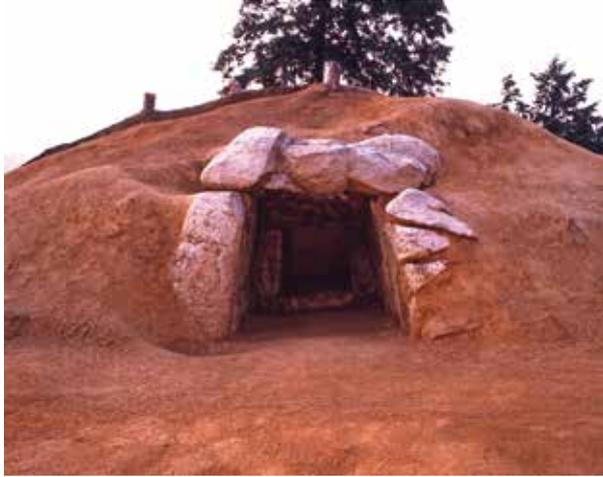
写真 3 - 11 巨勢山 323 号墳 横口式石槨

昭和 60 年 (1985) 以降、市の活性化を図る目的で巨勢山丘陵の開発が盛んに行われた。市と民間の共同事業で進められた「みどり台総合開発」事業では、まず 321 ~ 324・769 号墳の発掘調査が行われ、323 号墳 (写真 3 - 11・12、図 3 - 15) が遺存状態の良好な横口式石槨<sup>よこぐちしきせつかく</sup>である事が確認されるなどの成果が得られたため、これらについては現状保存されることとなった。なお、昭和 61 年 (1986) には、同じくみどり台総合開発事業の一環として、243 号墳の調査が行われている (藤田編 1987)。

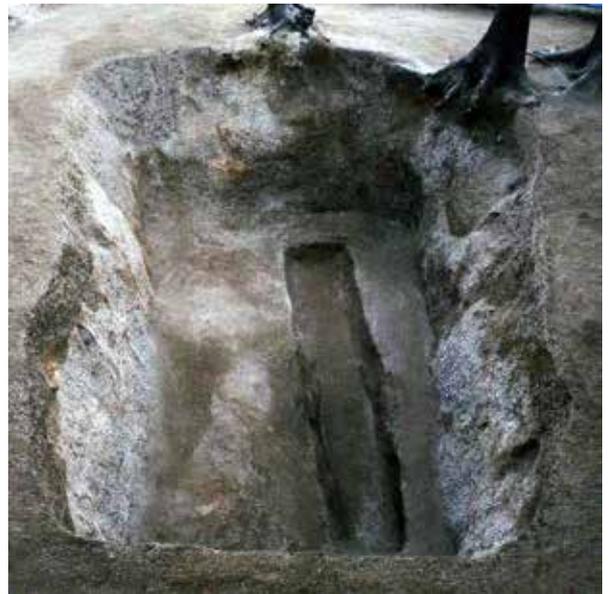
写真3-15 巨勢山563号墳 埋葬施設

ただし、未調査古墳の多い巨勢山古墳群の性格については異論も提示されている（藤田2003）。そこで重要になるのが、巨勢山古墳群中に築造された前方後円墳の実態である。まず古墳群内の4基の前方後円墳について記すと、いずれも規模が30～40m級という共通性がある。丘陵最高所に所在する563号墳（現存、写真3-15、図3-15）は6世紀中葉の築造であり、主体部は木棺直葬である。葺石、

埴輪等の外表施設は認められず、副葬品も少ない。同じく丘陵最高所に所在する 559 号墳（現存）については調査は行われていないが、563 号墳に類似した内容と推測される。

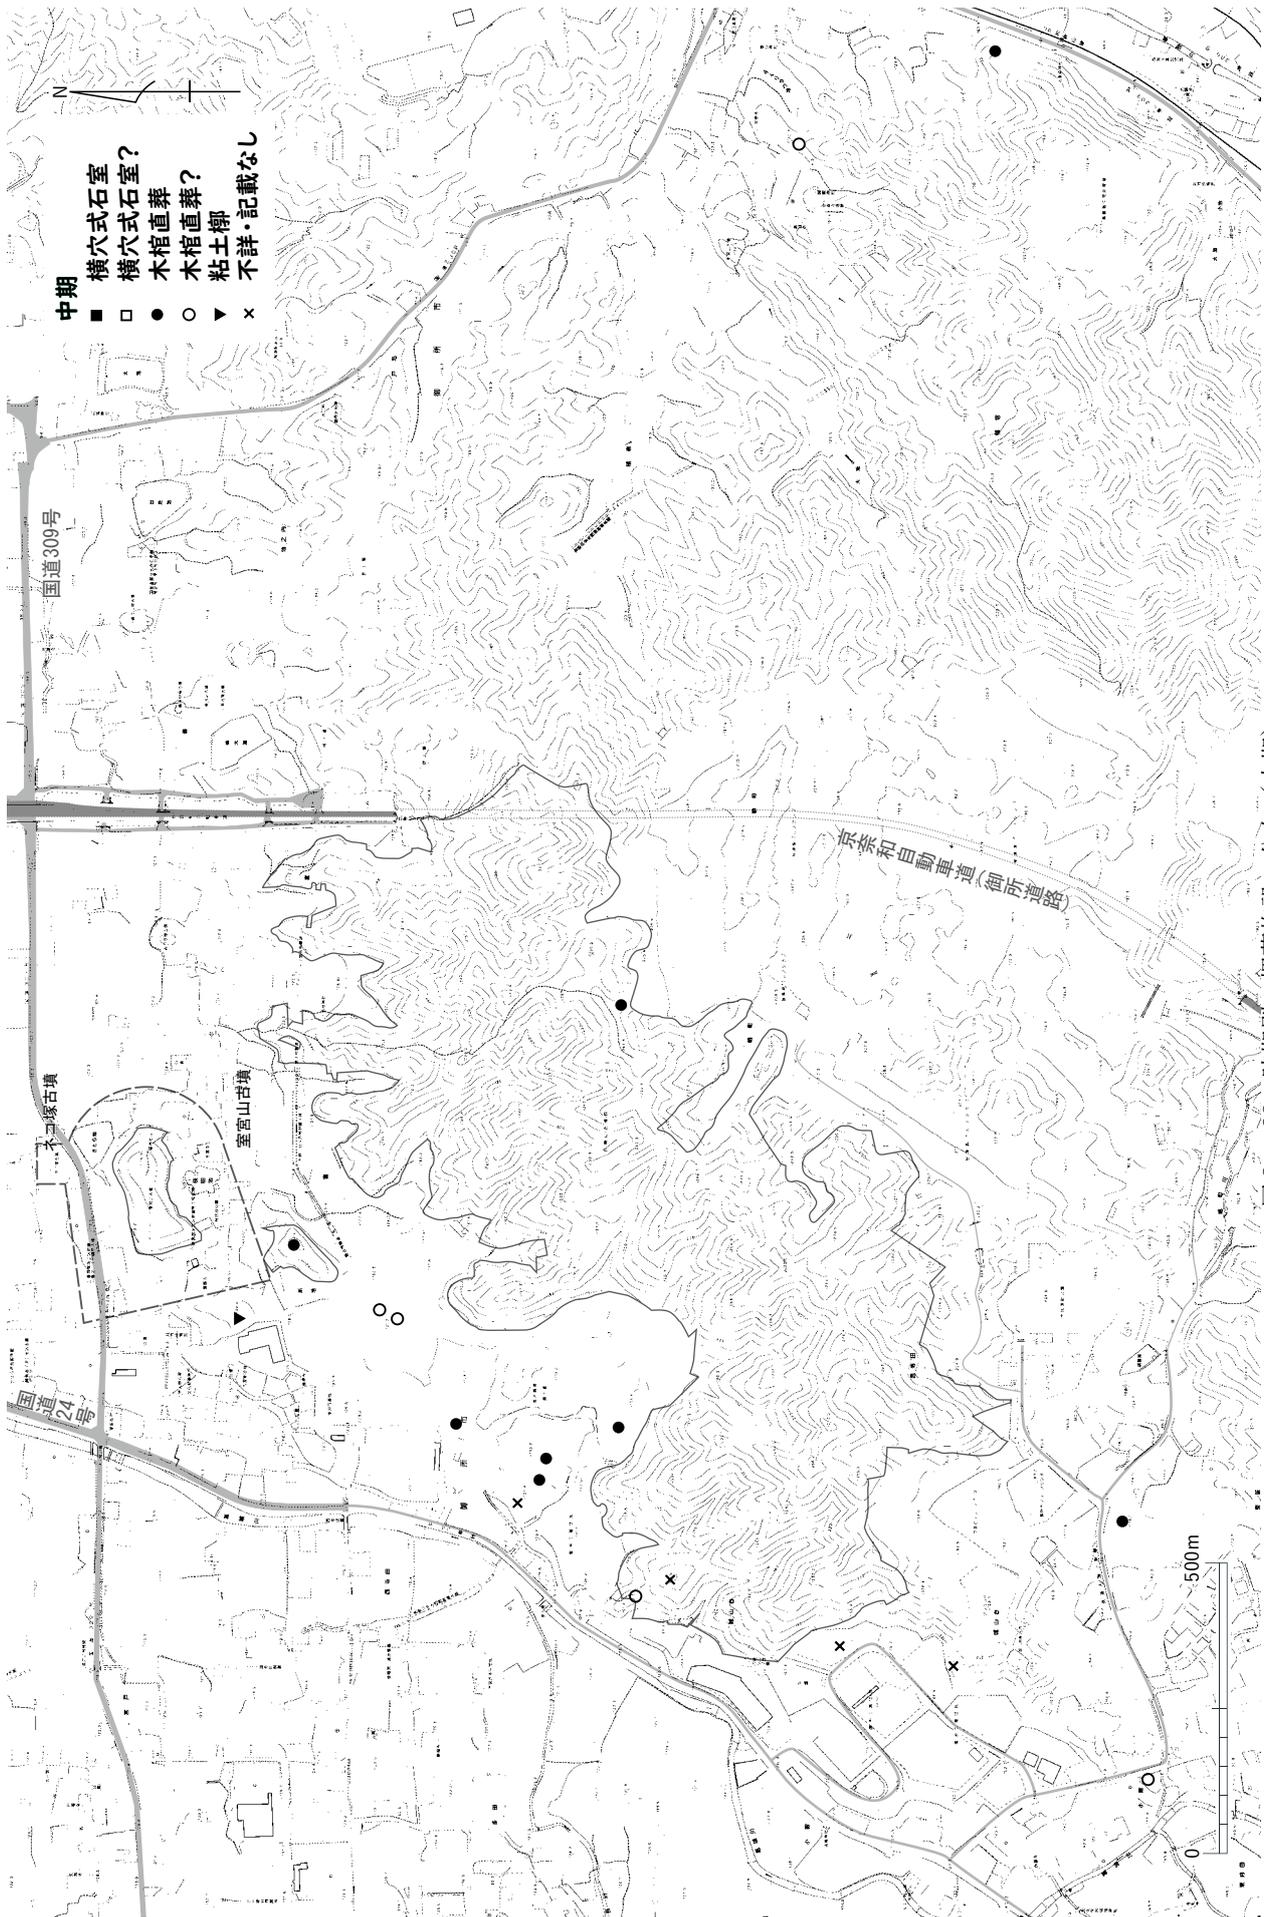
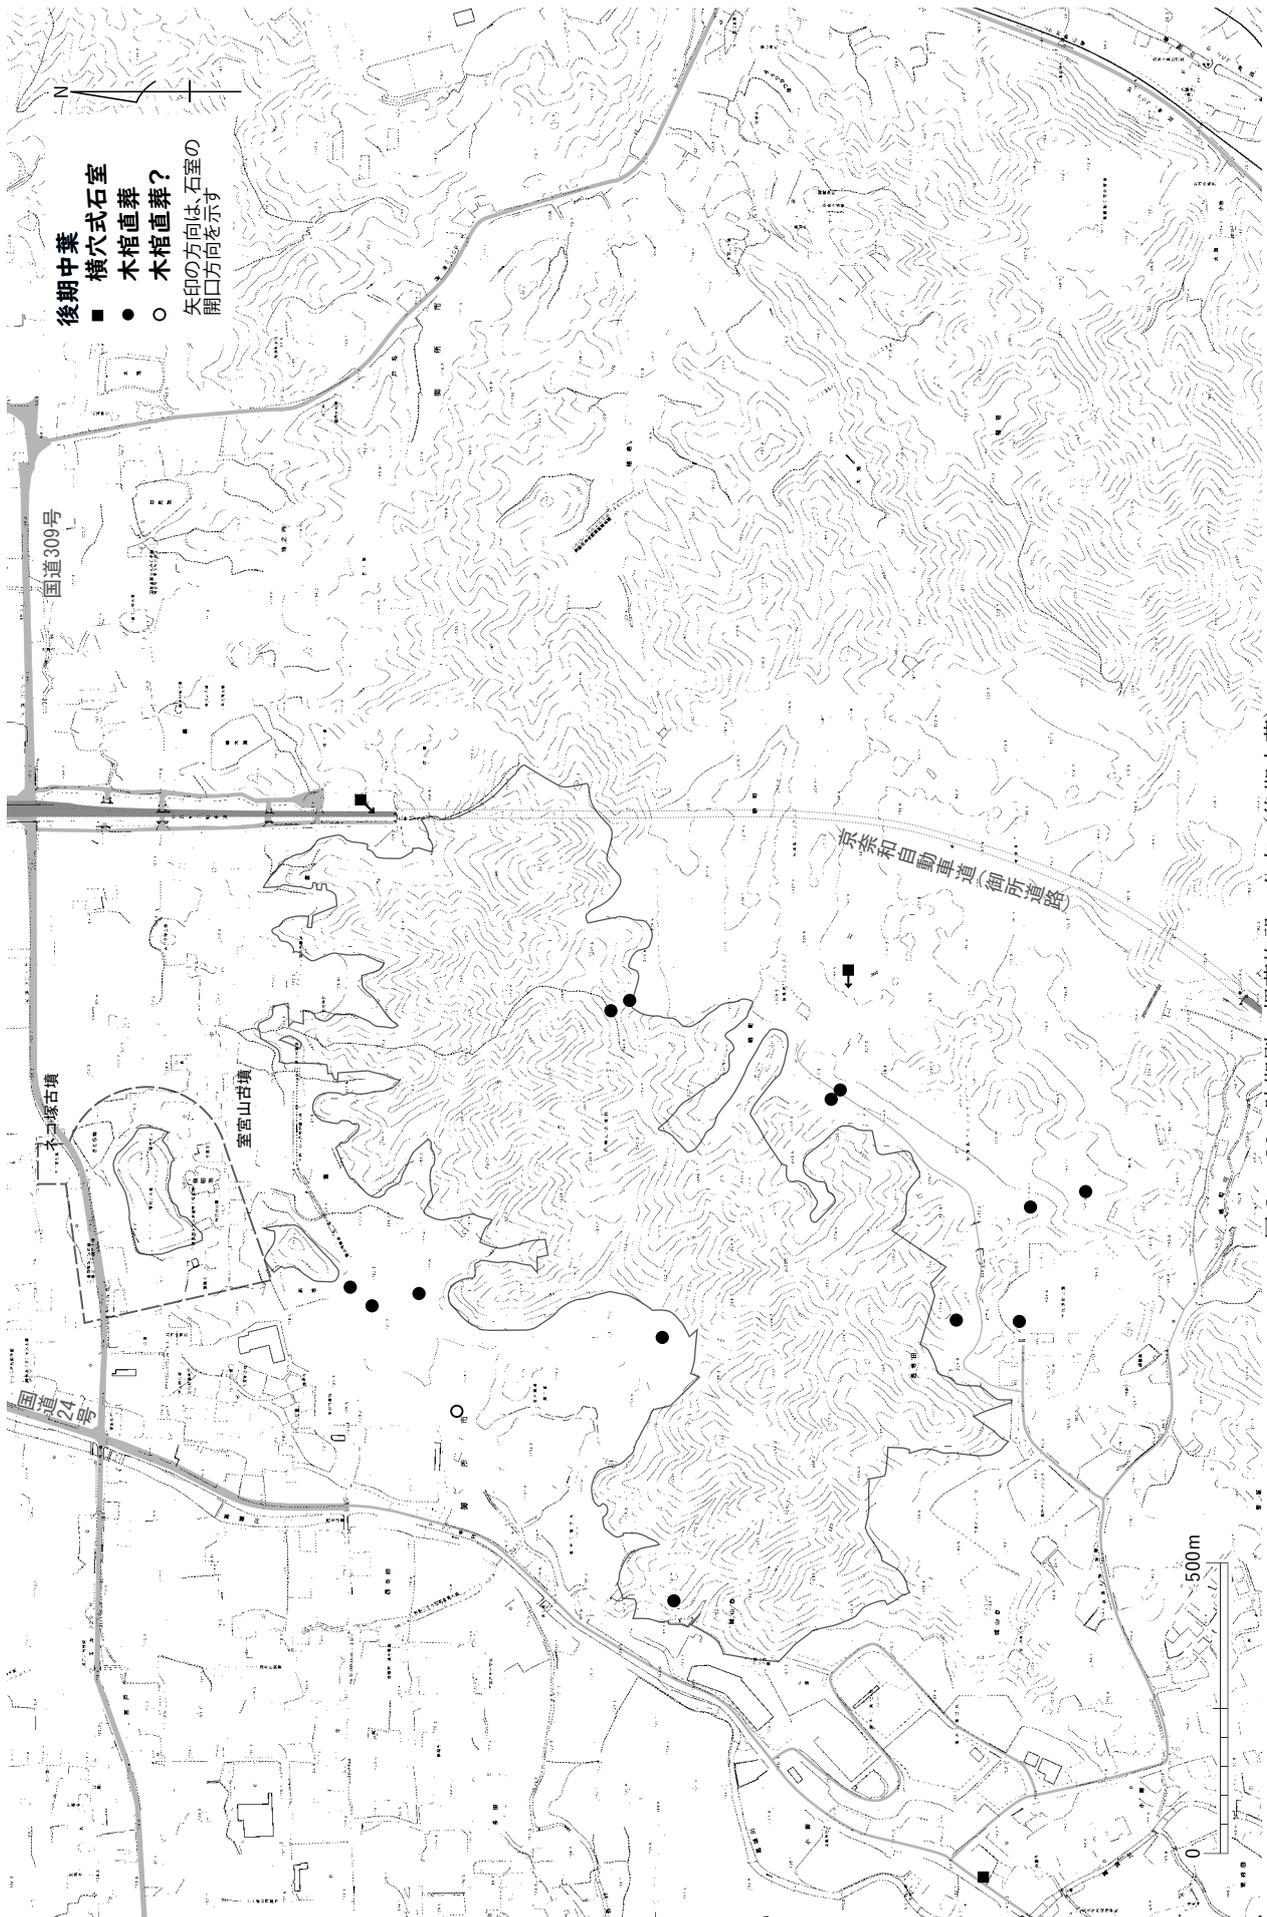
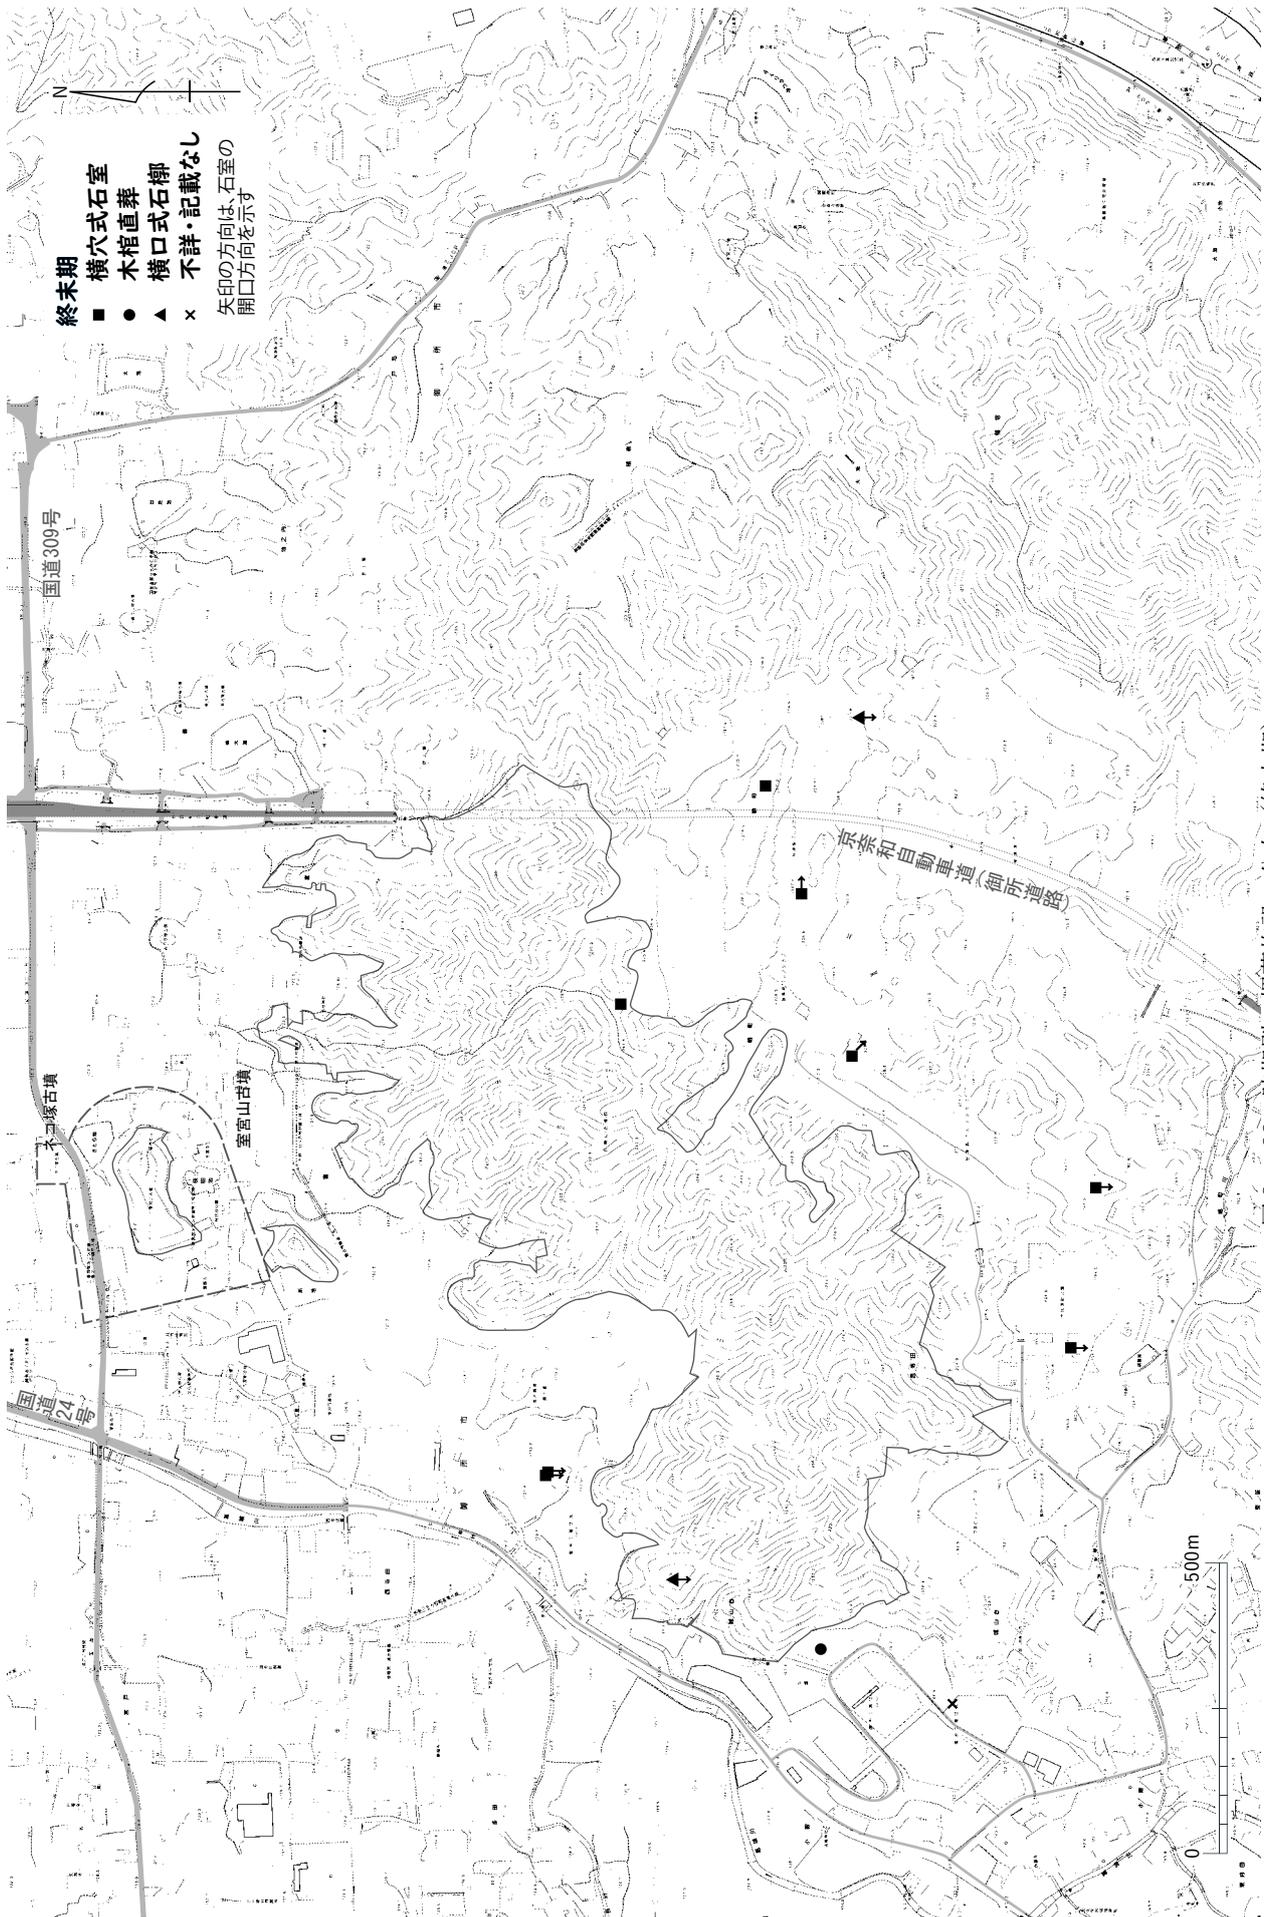
これらの展開を時期別に分布図に落としたものが図3-28～32である。これをみると、中期は全てが木棺直葬を埋葬施設にしていることがわかる。分布は古墳群の北西側に偏りつつも丘陵頂部や古墳群東端にも認められるが、総じて散漫である。

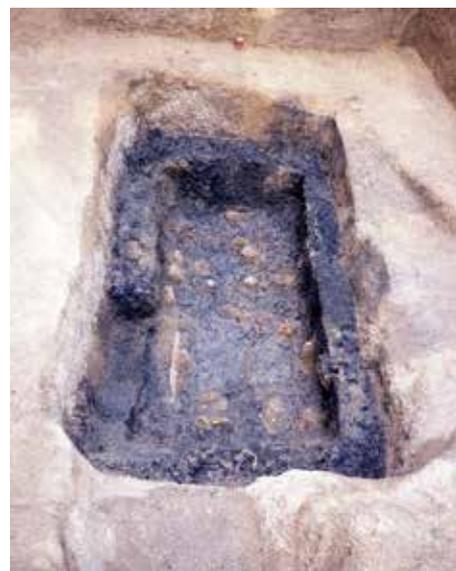
写真 3 - 17 巨勢山室古墓

なお、古墳ではないが、471 号墳前方部側面に平安時代初期の巨勢山室古墓（現存、写真 3 - 17）が検出された。類例の少ない木炭木槨墓の主体部をもち、木槨には施錠することで魂を封じるとい<sup>えびじょう</sup>う蝦錠が用いられた。副葬品には金銅装短刀、水晶丸玉、石帯、碁石<sup>ごいし</sup>などがある。桓武天皇<sup>かんむ</sup>に仕えた高位の貴人の墓とみられる。巨勢山古墳群内では奈良時代の墓も一定数検出されており、大群集墳造営終了後の動向についても注意を払っておく必要がある。

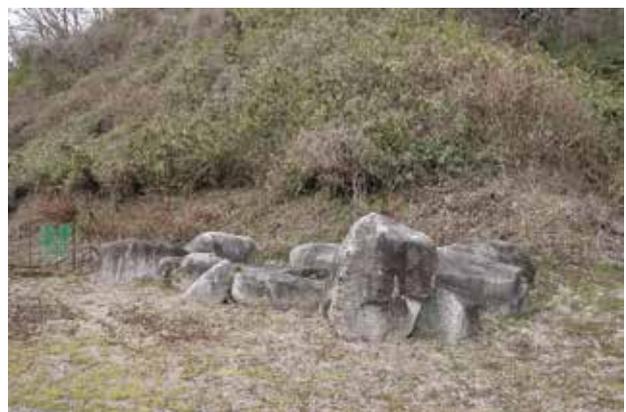
写真4-17 巨勢山202号墳 移築石槨石材

巨勢山古墳群固有の要素としては、202号墳の移設された散乱石槨石材が存在する(写真4－17)。
