橋梁名	路線名	所在地	起点側	緯度	34° 25' 49.00"	
				経度	135° 43' 11.00"	
下茶屋橋 (フリガナ) シモチャヤハシ	名柄44号線	御所市下茶屋229地先				
管理者名	点検実施年月日	路下条件	代替路の有無	自専道or一般道	緊急輸送道路	占用物件(名称)
御所市	2015.1.28	河川(葛城川)	有	一般道		上水道φ150 NTT

橋梁名	路線名	所在地	起点側	緯度	34°28'11"		
				経度	135°42'41"		
兄川1号橋 (フリガナ)アニガワイチゴウキョウ		大正140号線	御所市小林7-8				
管理者名	点検実施年月日	路下条件	代替路の有無	自専道or一般道	緊急輸送道路	占用物件(名称)	
御所市	2017.10.4	河川(兄川)	有	一般道	その他	無

橋梁名	路線名	所在地	起点側	緯度	34°28'06"		
				経度	135°44'37"		
西原橋 (フリガナ)ニシハラバシ		元町蛇穴線	御所市東辻116-2				
管理者名	点検実施年月日	路下条件	代替路の有無	自専道or一般道	緊急輸送道路	占用物件(名称)	
御所市	2017.9.20	河川(葛城川)	有	一般道	その他	無

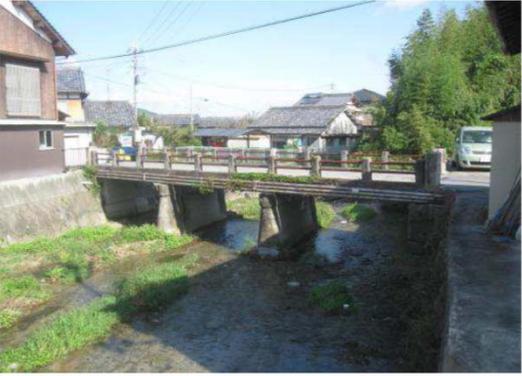
全景写真(起点側、終点側を記載すること)

点検時に記録				措置後に記録			
(判定区分)	(所見等)			(再判定区分)		(再判定実施年月日)	
III	床版全体のコンクリートが劣化しており品質が極めて悪いため、既設橋の補修対策では長期供用の安全性確保は困難である。

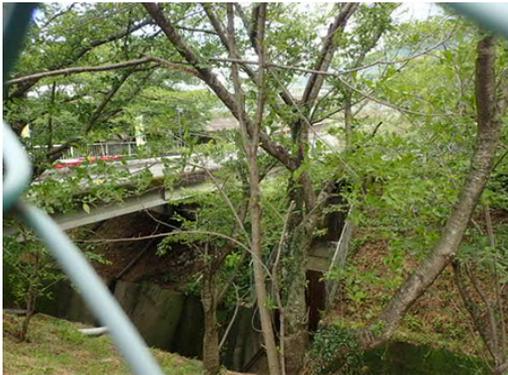
全景写真(起点側、終点側を記載すること)

点検時に記録		措置後に記録	
(判定区分)	(所見等)	(再判定区分)	(再判定実施年月日)
III	遊離石灰に錆汁の混入がみられ、早期の橋面防水構築が必要。ひび割れ補修、断面修復(特に横桁)の実施も望まれる。

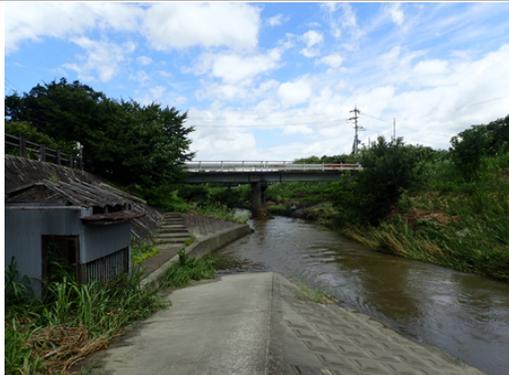
全景写真(起点側、終点側を記載すること)

点検時に記録		措置後に記録	
(判定区分)	(所見等)	(再判定区分)	(再判定実施年月日)
III	広範囲に鉄筋露出がみられる。早期の断面修復が必要。橋面防水層の構築、塗装塗替えも望まれる。
