# 御所まち

## 伝建通信

### 第10回

### 外観から見る 建物の変遷 (1) 2階と木材

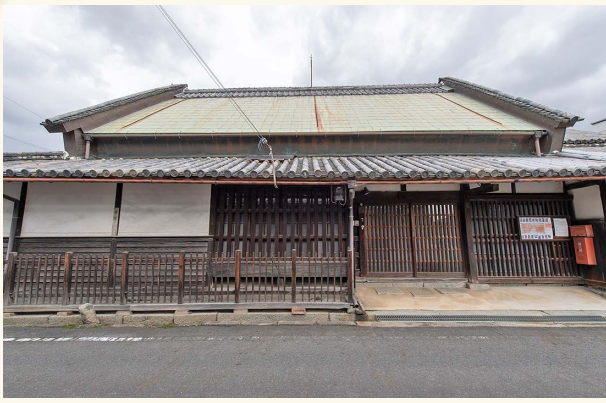
①江戸時代中期 (1750年頃)

左の建物2つを見比べてください。①は御所まちで最も古い大和棟の建物で(第8回参照)2階がありません。一方、天保12年に建てられた②は、「ツシ2階」という高さが低い2階建になっています。

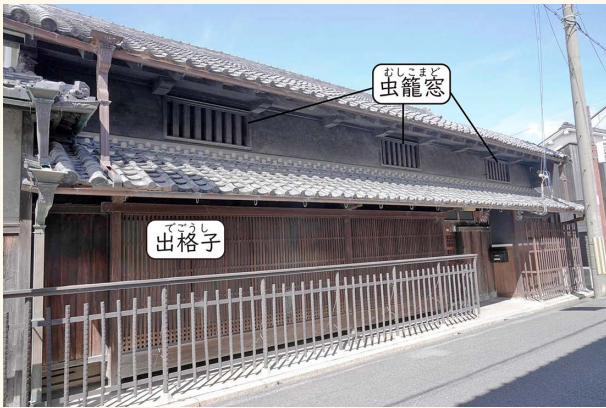
②江戸時代後期 [天保12年(1842)]

「ツシ」の漢字表記は「厨子」で、物置部屋という意味があります。武士を支配層とする上下関係が明確化された江戸時代には、「町人は武士を見下ろしてはならない」というルールがあり、立って生活できるような本格的な2階建は禁じられていました。そこで、道路に面する

2階部分は、頭がぶつかるといえるような屋根裏部屋にし、外からは物置に見えるように工夫しました。ツシ2階には明かり取り程度の小窓しか設けることができず、その窓は虫籠窓に似ていることから虫籠窓と呼ばれます。建物にも時代の世相が反映されており、ツシ2階はそれがよく分かる良い例と言えるでしょう。御所まちでは、ツシ2階は江戸時代後半〜明治時代後半の建物でよく見られ、物置や使用人の居室として使用されました。

明治11年に建てられた③は、②と同様にツシ2階ですが、出格子の材木を見比べると③のほうが太いことが分かります。また、虫籠窓も大きく、材木も太いです。明治時代は、さまざまな規制が解かれ、好きなように家を建てるのが可能になりました。③の家は古い形式を踏襲しながらもデザインは開放的で、明治の自由な気分を感じることができます。

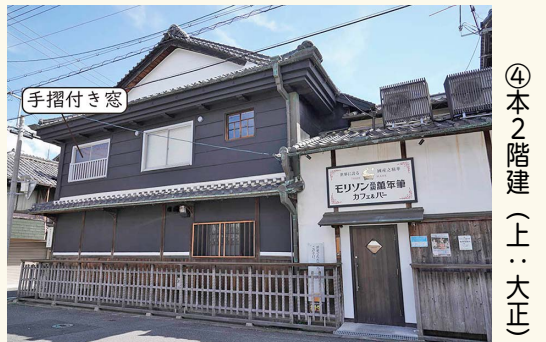
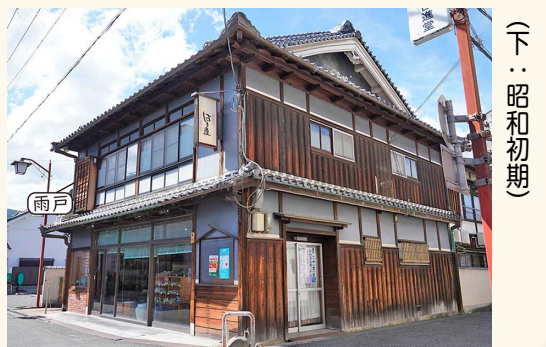
④本2階建(上:大正) (下:昭和初期)

大正〜昭和にかけて、居室空間としての2階を設けた、④のような本2階建が急増します。本2階建が増えた結果、虫籠窓はガラス窓に変わり、窓には手摺や雨戸などが付き、2階部分がより機能的になりました。
