奈良県御所市

史跡條ウル神古墳 保存活用計画 (案)

令和8年(2026年)3月
御所市教育委員会

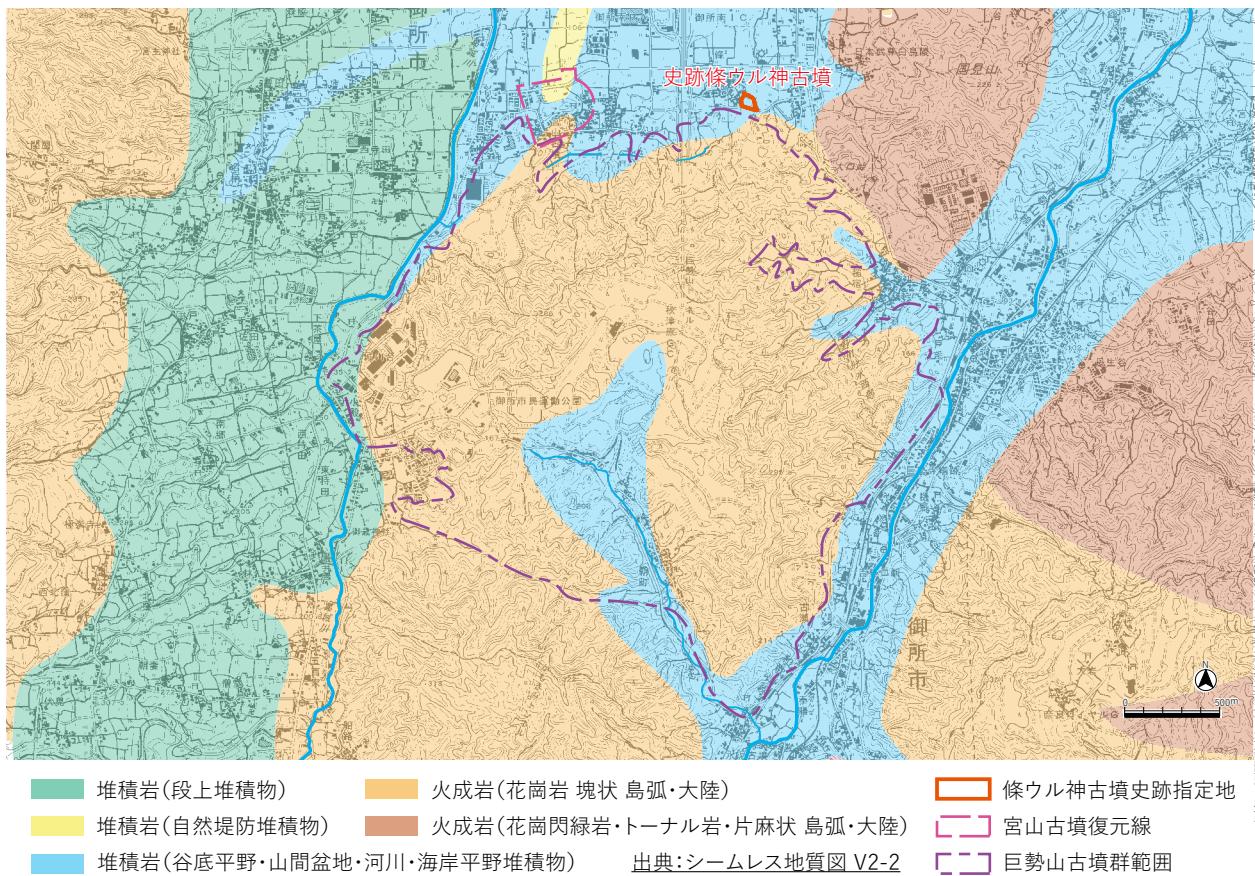
図 2-3 史跡周辺の地質

史跡條ウル神古墳は、御所市の中央や北東よりに位置する。巨勢山古墳群が築かれた巨勢山丘陵の南から北に伸びる尾根上、標高 110 ~ 116 m 程に立地し、丘陵の地質は、その大半が中生代白亜紀の領家帶に含まれる花崗岩類からなり、丘陵北部に広がる平野は沖積層からなっている（図 2-3）。この基盤となる花崗岩類は、風化が進むと真砂土化が顕著である。この真砂土は「御所土」として知られており、水はけが良く締りがいいことから、古くから採掘が盛んに行われている。史跡條ウル神古墳の道路を挟んで南側についても大規模な採土・採石が行われ、旧地形の復元を難しくしている。

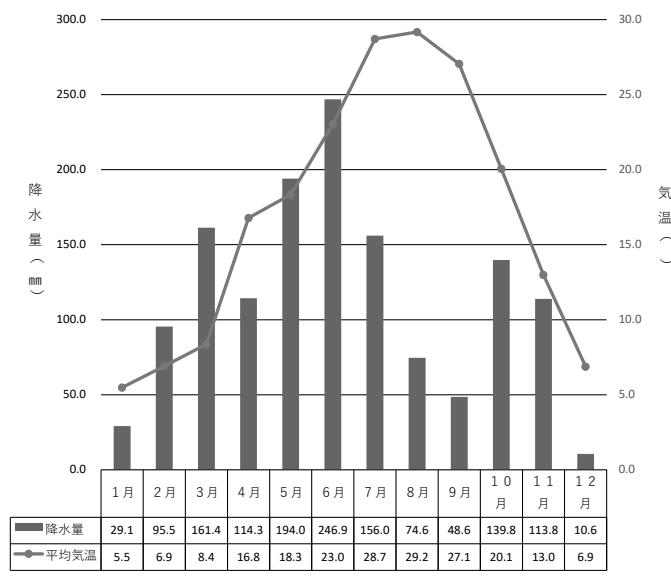
図 2-6 史跡指定地における一年間の気温と降水量（令和 6 年）

なお、史跡指定地内において、奈良県立橿原考古学研究所が実施している環境調査によると（図 2-6）、五條観測所に比べて気温はおおむね 1.0 度高く、降水量についても多少の誤差はあるものの、同様の傾向を示している。ただし、局所的な豪雨が増加傾向にあることを踏まえると、史跡指定地内の環境調査を継続して行い、環境の変化をより微視的に捉えていく必要があろう。

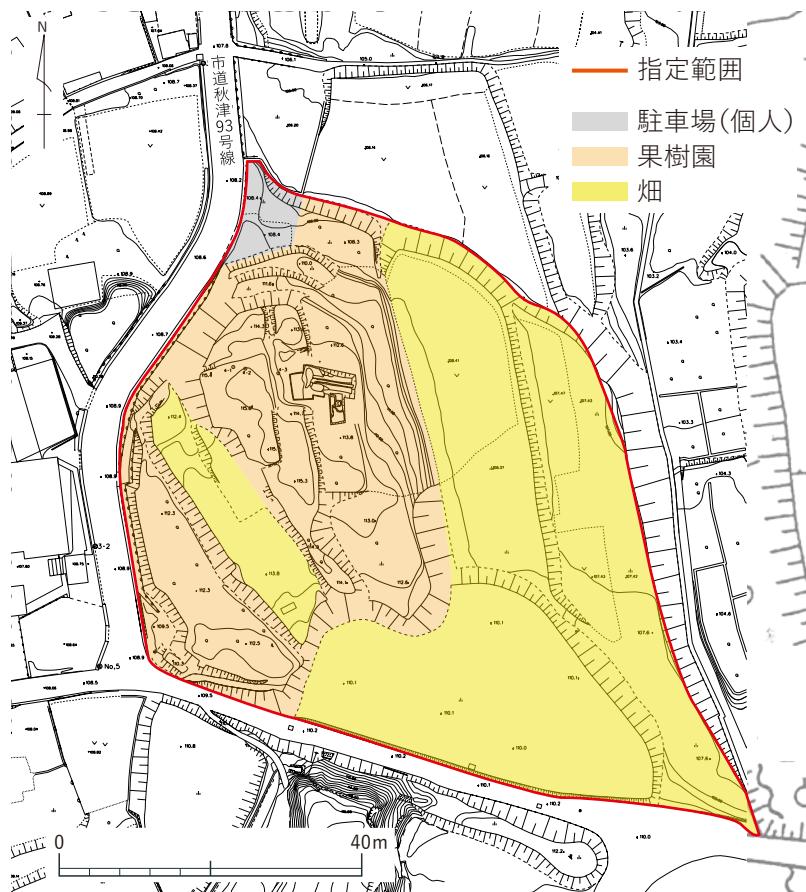
図3-4 史跡條ウル神古墳 土地利用状況図

史跡條ウル神古墳の指定地内は、東半が畠、西半が果樹園として利用されていたが、公有化後は行われていない。北端の1筆は、現在も個人の駐車スペースとして利用されている（図3-4）。

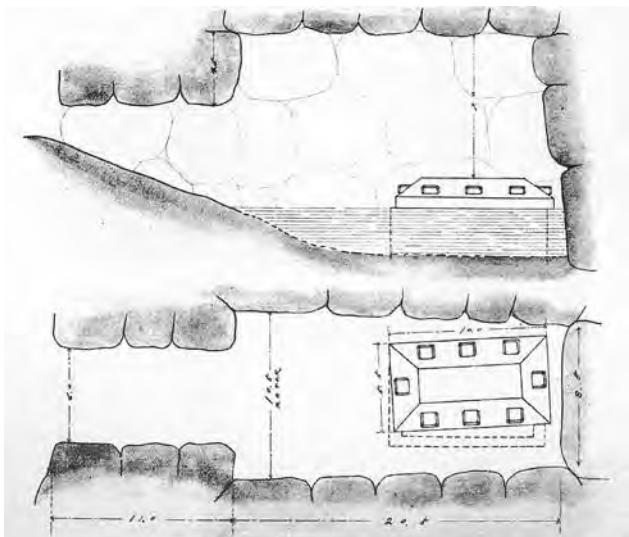
図 3-5 西崎による石室内部の図

西崎報告にある北側墳丘に構築された横穴式石室は両袖式で、全長15.6メートル以上、玄室長7.1メートル、玄室幅2.6メートル、玄室高4.2メートル、羨道長8.5メートル、開口部での羨道幅1.9メートル、羨道高1.8メートルで、玄室平面形態は細長い長方形を呈す。玄室は、奥壁、側壁を大型石材により3～4段に積み上げ、顕著な持ち送りにより構築している。羨道の中央部には、塊石を用いた閉塞石が良好に残存する。玄室には、二上山産白色凝灰岩製の刳抜式家形石棺が納められている。棺蓋は縄掛突起を長辺に各3、短辺に各1が配置されるもので、長さ2.67メートル、幅1.41～1.48メートル、高さ0.52メートルである。棺身は、長さ2.63メートル、幅1.40～1.47メートル、高さ0.99メートルである。棺蓋を含めた石棺の総高は、1.52メートルである。出土遺物には、北側墳丘の横穴式石室の石棺や羨道部から出土した金銅製冠、金銅製空玉・銀製空玉・重層玉を含むガラス製小玉、鉄刀・鉄製刀子・鉄製鉗破片、青銅鏡片がある。このほか、玄室床面付近で金銅装の鞍金具や鉄製小札、土器などの存在が確認されたが、これらは現在も玄室内で保存されている。築造時期は、横穴式石室、家形石棺及び出土遺物の特徴などから、6世紀後葉と考えられる。

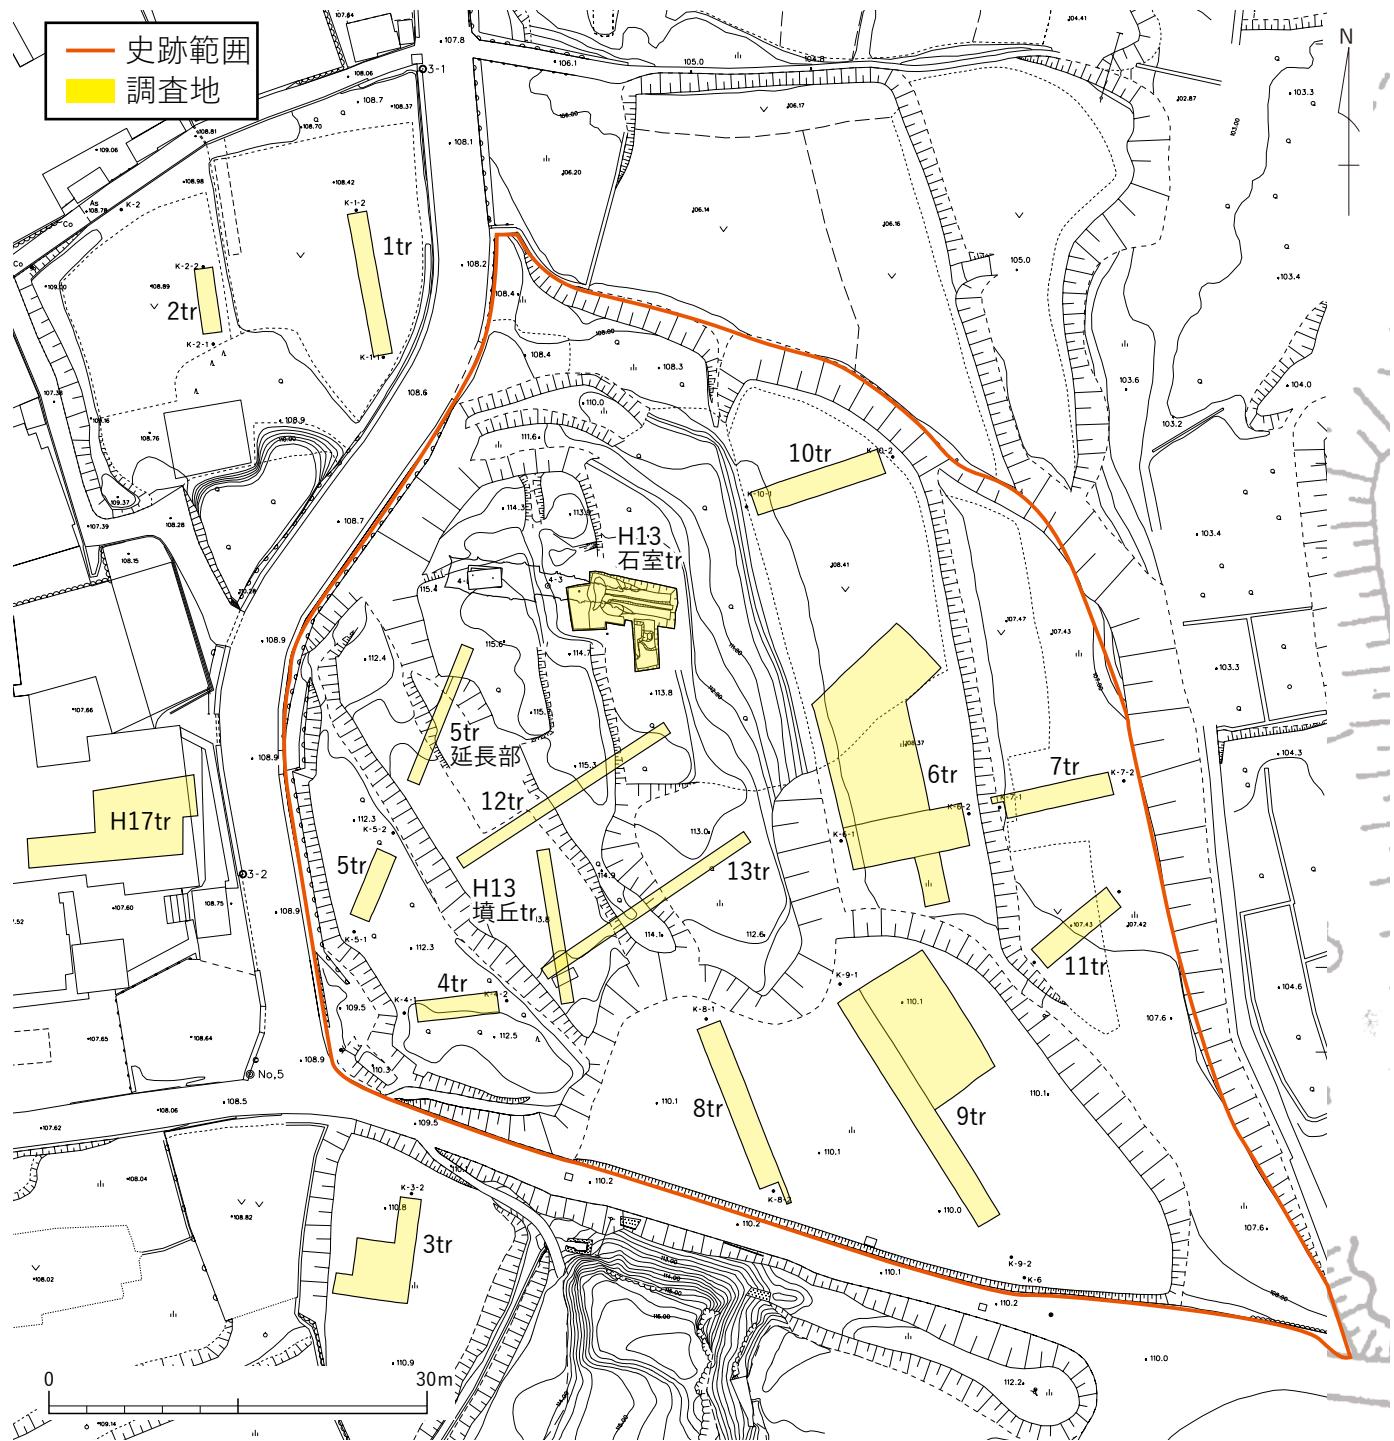
図3-6 史跡條ウル神古墳 既往の調査地位置図
(調査年度を冠していないトレンチは3～6次調査のもの)

そして、平成24年度には、この基本計画に基づき、非常に重要な古墳でありながら指定等の保存措置がとられておらず、周囲の開発の影響を真っ先に受ける可能性が考えられた條ウル神古墳を対象に、国史跡への指定を目指した墳丘規模や形状を明らかにする範囲確認調査を計画し、平成25年度以降、3～6次にわたる範囲確認調査を行った（金澤編2019）。

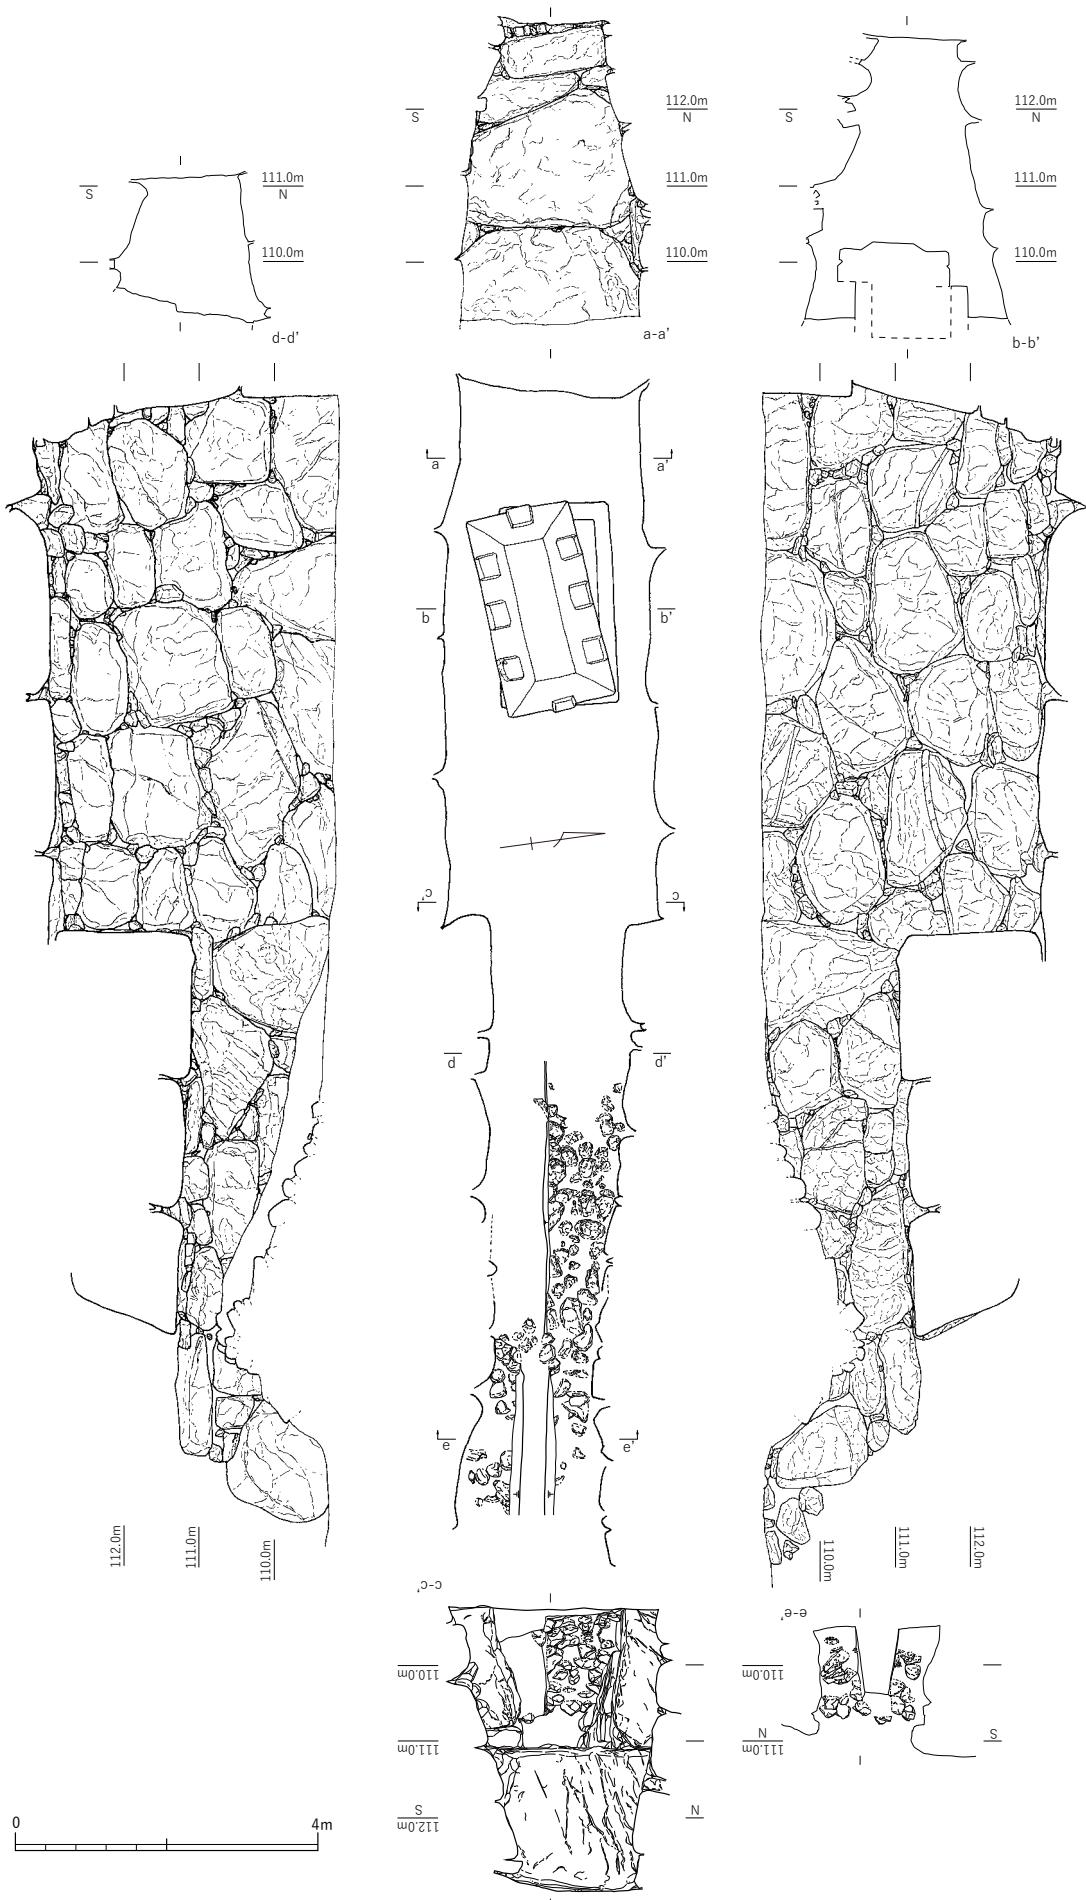
図3-9 史跡條ウル神古墳 横穴式石室実測図

埋葬施設は、東へ開口する両袖式横穴式石室が築かれている（図3-9、写真3-8～10）。上述した墳丘盛土の偏りは、横穴式石室の開口方向を意識した造作とも捉えられる。石室床面の堆積土を除去していない現況での寸法は、全長15.6m、玄室長7.1m、玄室幅2.6m、玄室高3.8m、羨道長8.5m、開口部での羨道幅1.9m、羨道高1.8mである。ただし、部分的に設けた試掘坑の成果により、玄室高については4.2mという数値が確定している。玄室平面形は細長い長方形を呈し、奥壁、側壁ともに大型の石材を3～4段に積み上げ、顕著な持ち送りがみられる。奥壁は他の壁体よりも大型の石材を用いて、1段1石を基本に4段積にしている。玄室側壁は、厚みを持った石材を用いて、目地が通らないように5段程度に谷積している。左右の玄室側壁は、右側壁において、最上段に扁平な石材を用い、天井石ま

での高さを調節している様子が窺え、玄室は左側壁を基準に構築していると考えられる。袖部は、立石を用いてこの上部に更に扁平な石材を積み、前壁を受けている。この状況は、右側の袖部において顕著である。羨道側壁は、玄室側壁同様に、厚みのある石材を用いて、3段程度に谷積しているように見受けられる。羨道の中央部には塊石を用いた閉塞石が良好に残存していた。

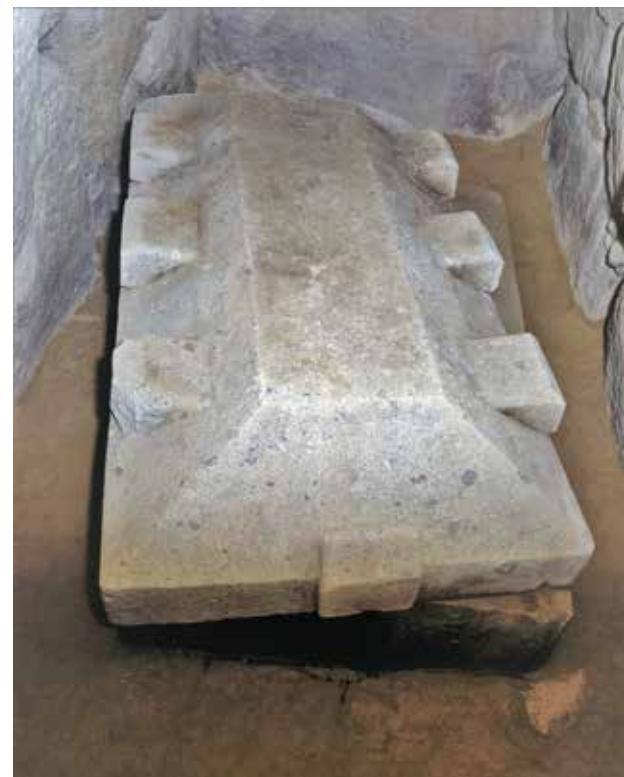
写真 3-11 剖抜式家形石棺

玄室には、1基の剖抜式家形石棺が納められている（図3-10、写真3-11）。この石棺は、縄掛突起

を長辺に各3つ、短辺に各1つ、計8つを削り出した蓋をもち、二上山産白色凝灰岩で作られている。石棺蓋の繩掛突起を含まない寸法は、長さ267cm、幅141.5～148.5cm、高さ51.75～53.1cmを測り、玄門側が幅も高さも大きく作られている。石棺身の寸法は、長さ263cm、幅140～147cm、高さ98.5cmを測り、蓋と同様、玄門側が大きく作られている。蓋と身を合わせた高さは、151.6cmである。繩掛突起を中心に端部の損耗が認められるものの、全体としての残りはよく、全形の詳細を窺い知るこ

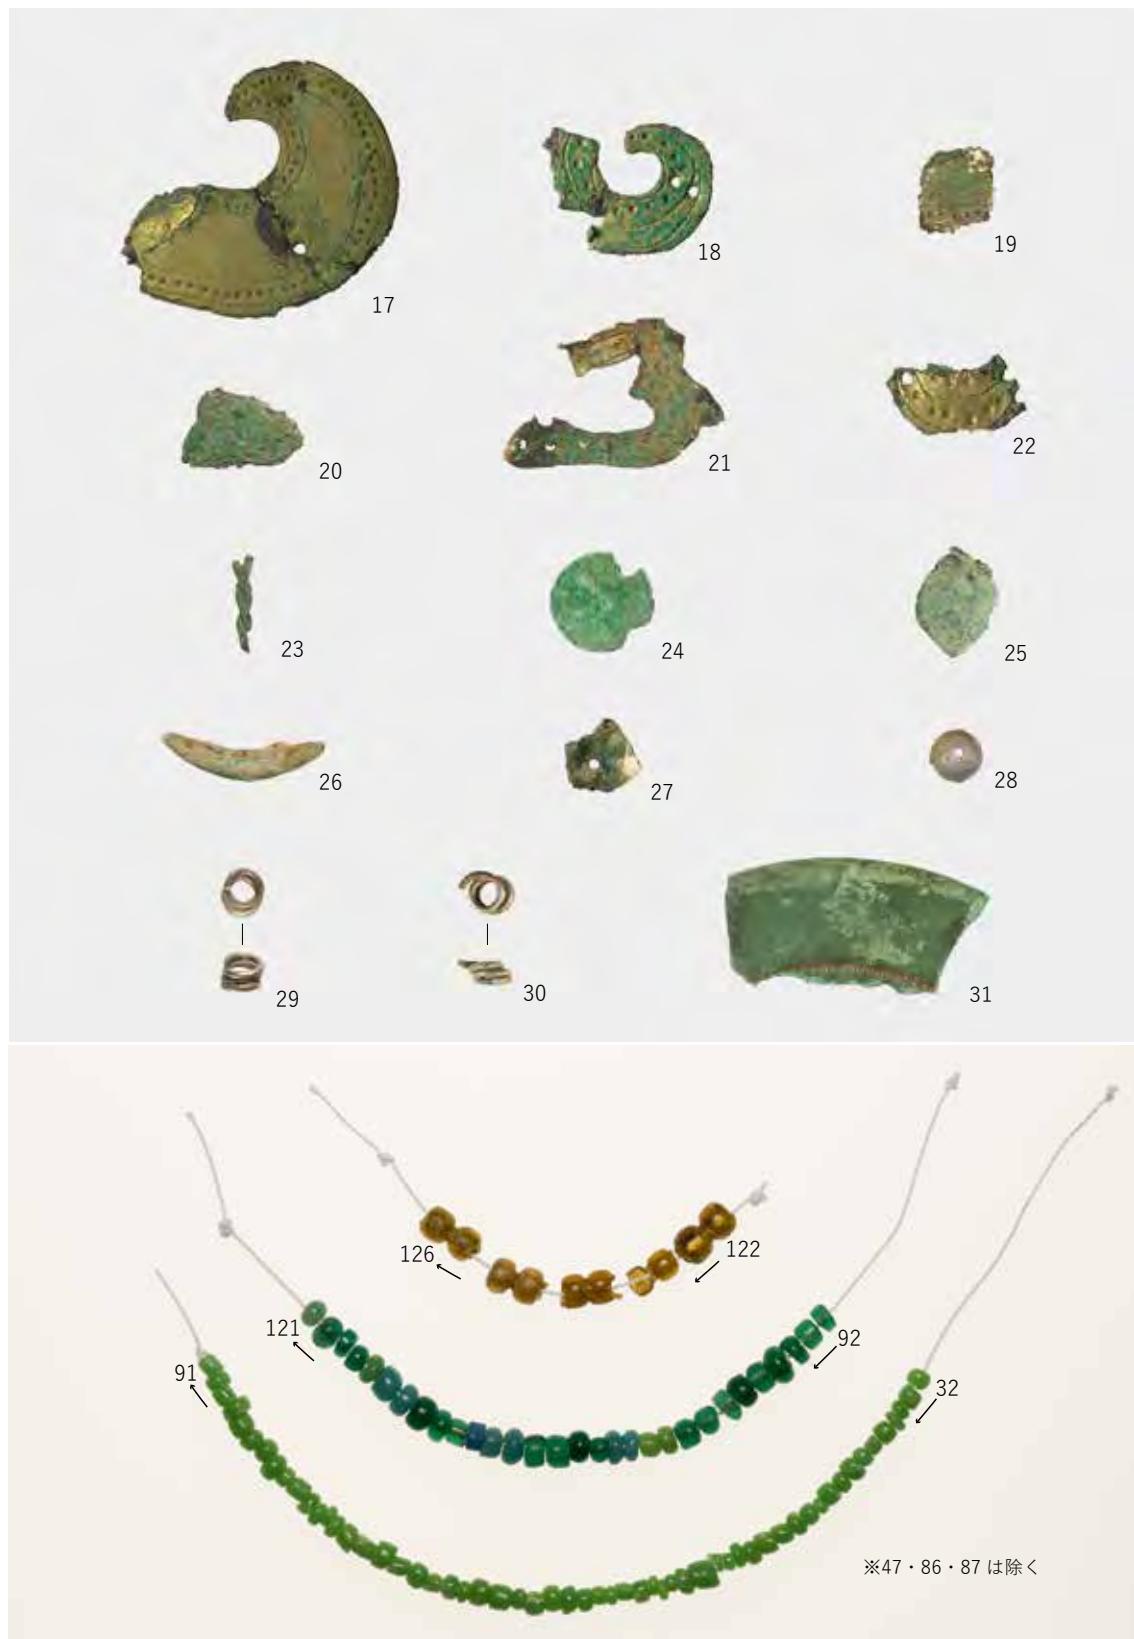
写真3-12 石室内出土遺物

石棺内は盜掘を受けており、大部分の副葬品は既に持ち出されていたが、金銅製冠やガラス製小玉、金銅製空玉、銀製空玉といった装飾具や、鉄製の刀、刀子、鉈などの破片が残されていた（写真 3-12、図 3-11）。玄室床面上の副葬品については、床面堆積土を除去していないため明らかではないが、家形石棺の玄門側小口に接して設けた一辺 40cm 程度の試掘坑内では、金銅装と思われる鞍金具や鉄製小札甲、土器などが遺存している状況を確認しており、玄室床面上については盜掘を免れ、副葬品が残存している可能性が高いものとみられる（写真 3-13）。また、盜掘のため原位置は定かでないものの、閉塞石周辺流入土から小型青銅鏡や金銅板の破片も出土している。

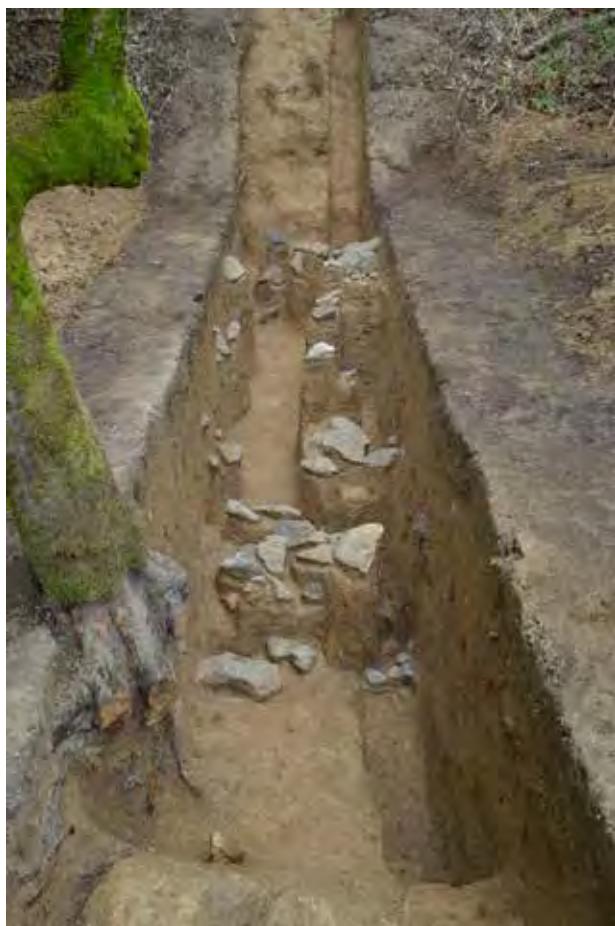
写真 3-14 13tr 落ち込み検出状況 (東から)

先述の落ち込み状遺構からは、花崗岩や二上山産白色凝灰岩で作られた石棺の打ち割られた破片が出土しており、上記の横穴式石室に加えてもう1基、家形石棺を納めた横穴式石室の存在を推測できる（写真3-14・15、図3-12）。それら石材の破片とともに近世頃の瓦の破片が出土していることから、その頃に石材の抜き取りといった横穴式石室への大きな改変が行われた可能性が考えられる。

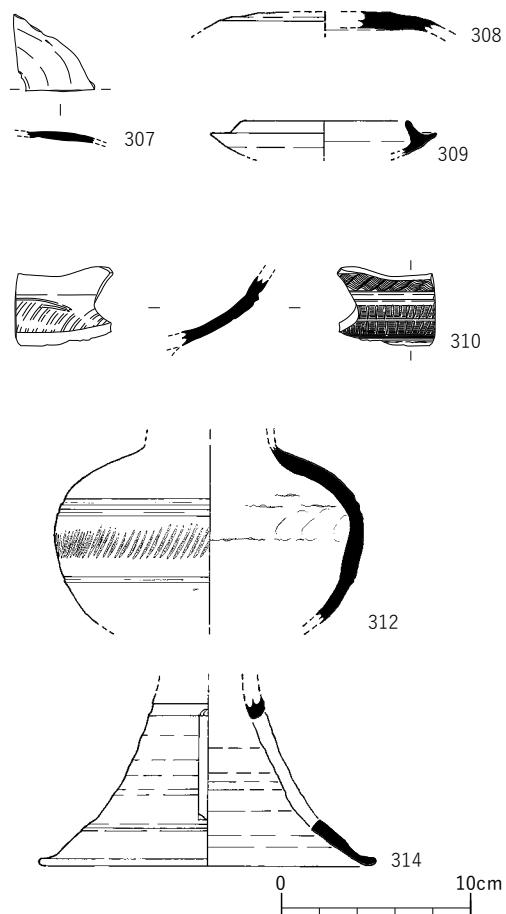
図 3-12 13tr 落ち込み内出土遺物実測図

恵器片の特徴からほぼ同時期のものと考えられ（図 3-12）、1 基の古墳の南北に計画的に 2 基の横穴式石室が築造されたものと考えられる。

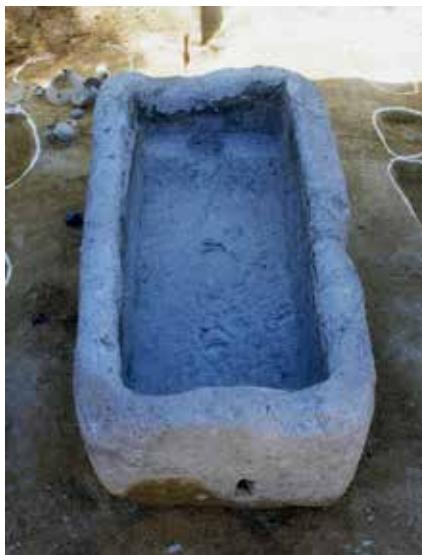
写真 3-28 条池南古墳 家形石棺
(奈良県立橿原考古学研究所提供)

また、史跡條ウル神古墳の南西近傍には、横穴式石室内に二上山産白色凝灰岩で作られた削抜式家形石棺を納めた条池南古墳が存在し、その家形石棺は、身の内部に枕が削り出される非常に珍しい事例として著名である（写真 3-28）。この枕を削り出した家形石棺の唯一の類例が、巨勢谷地域の首長墳の 1

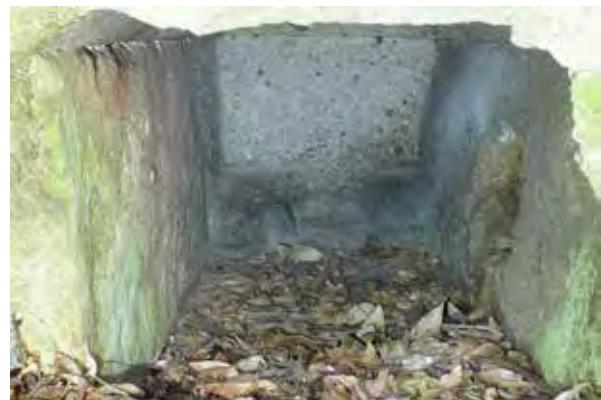
写真 3-29 権現堂古墳 家形石棺の枕

つに数えられる権現堂古墳に存在する（写真 3-29）ことは、史跡條ウル神古墳などが築かれた御所市條の地域と、大口峠を挟んで隣接する巨勢谷地域との密接な関係性を示すものと考えられる。

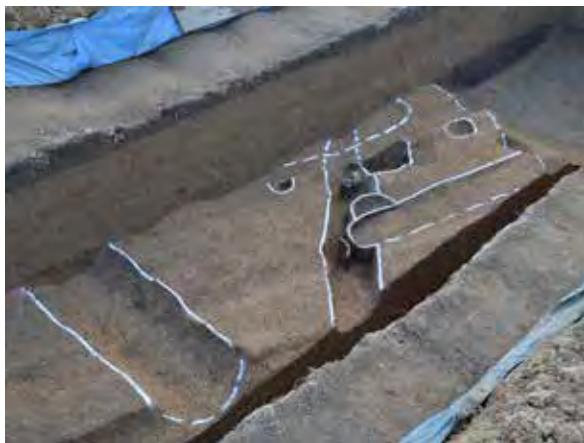
写真 4-1 7 tr 検出の弥生時代の遺構

史跡指定地内には史跡條ウル神古墳の築造に遡る弥生時代の遺構などが発掘調査でみつかっている（写真4-1）。史跡條ウル神古墳との直接的な関係はないそれら遺構ではあるが、古墳が立地する地域の前史を物語る要素として本要素の中に位置づける。

I - B 区よりも東側に位置する段々畑の最下段で、史跡指定地内でも最も低い土地となっている。発掘調査によって弥生時代の遺構（写真 4-1）が検出されているが、史跡條ウル神古墳の墳丘外であることが確認されている範囲である。史跡指定地南側の市道からは 2 m 以上低くなっているが、地区南端に市道から進入するためのスロープ状の小道（写真 4-15）が取り付けられている。

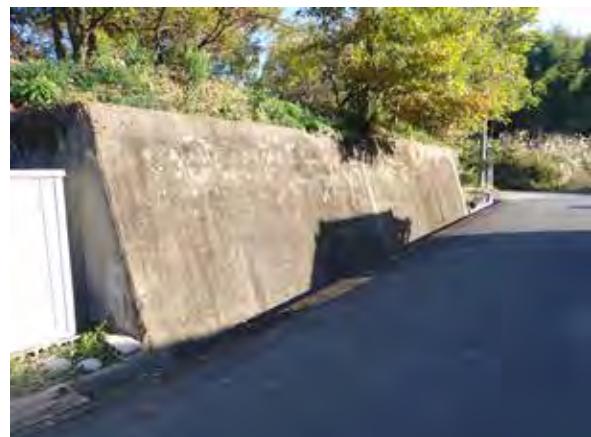
写真 4-12 史跡指定地西辺のコンクリート擁壁

保存に資するものとして、存在の前提となる史跡條ウル神古墳が立地する巨勢山丘陵の尾根があり、史跡指定地西側の市道に接する部分にコンクリート製の擁壁が存在する（写真4-12）。この擁壁は市道

墳丘が高まりとして残されている範囲で、埋葬施設もこの地区内に位置する。現状でも目視にて墳丘の存在を認めることのできる範囲であるが、史跡指定地外西側からは、既存の擁壁（写真 4-12）によって古墳として認識しづらくなっている。地区の西側中央付近の小道（写真 4-14）から、墳丘上へ直接上ることができる。

I - A 区西辺に設置されているコンクリート擁壁（写真 4-12）は、切土によって急傾斜となった墳丘を支えているものの、経年劣化も見受けられる。擁壁の耐久性を確認の上、改修の要否について検討を行う。改修を行う際には、墳丘や擁壁背面に存在する墳丘北側石室への影響を最小限に抑えるよう配慮するとともに、可能な限り古墳の景観を損ねることのない工法を選択する。

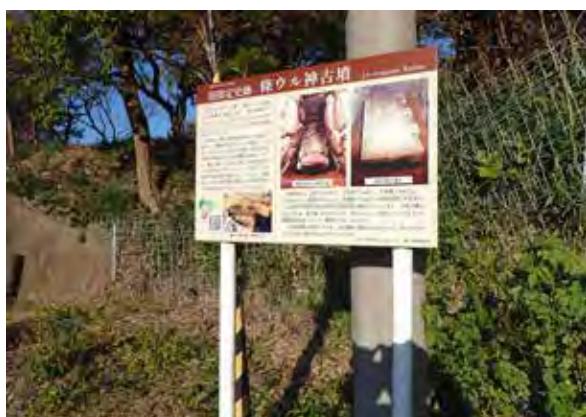
写真 4-13 史跡條ウル神古墳の解説板

活用に資するものとして、史跡指定地の南西隅に解説板（写真 4-13）が 1 基設置されている。

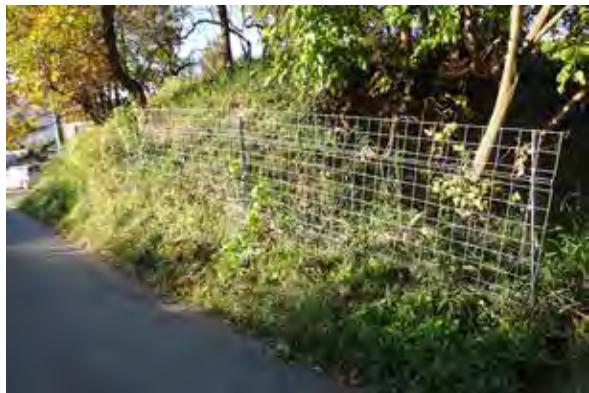
写真 4-20 史跡指定地南辺のイノシシ対策用柵

史跡指定地南辺沿いに設置されたイノシシ対策用柵（写真 4-20）や史跡指定地東側を縦断するよう架設された電線に伴う電柱 1 基（写真 4-15）、史跡指定地南西隅に設置されている電柱 1 基（写真 4-21）、史跡指定地西辺の擁壁脇に置かれた物置（写真 4-22）などが存在する。

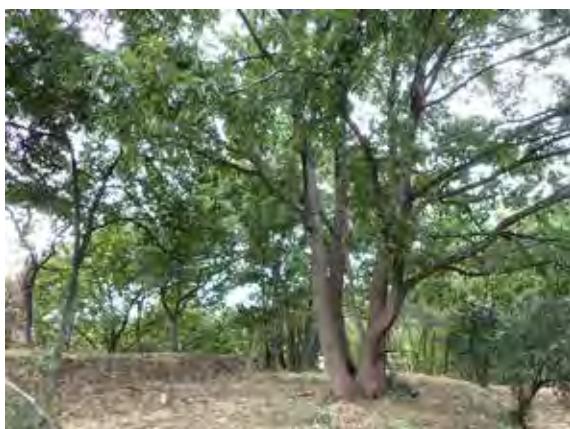
写真 9-4 I - A 区墳丘上の樹木（北から）

I - A 区の樹木（写真 9-4）については、墳丘を毀損する恐れのあるものや、史跡の景観を損なうものは全て伐採を行う。一方、I - C 区の樹木（写真 9-5）については墳丘への直接的影響がない上、史跡指定地からの土砂流出を防ぐ一定の効果がある可能性がある。そのため、景観に悪影響を及ぼさないものについては、植栽の一部としての保存の可否について検討する。なお、伐採すべき樹木の選木に際
